SPRIJIN PENTRU PREGATIREA APLICATIEI DE FINANTARE SI A DOCUMENTATIILOR DE ATRIBUIRE
PENTRU PROIECTUL REGIONAL DE DEZVOLTARE A INFRASTRUCTURII DE APA SI APA UZATA DIN
JUDETUL ARAD IN PERIOADA 2014 – 2020

PROIECTUL REGIONAL DE DEZVOLTARE A INFRASTRUCTURII DE APA SI APA UZATA DIN JUDETUL ARAD

STUDIU DE FEZABILITATE

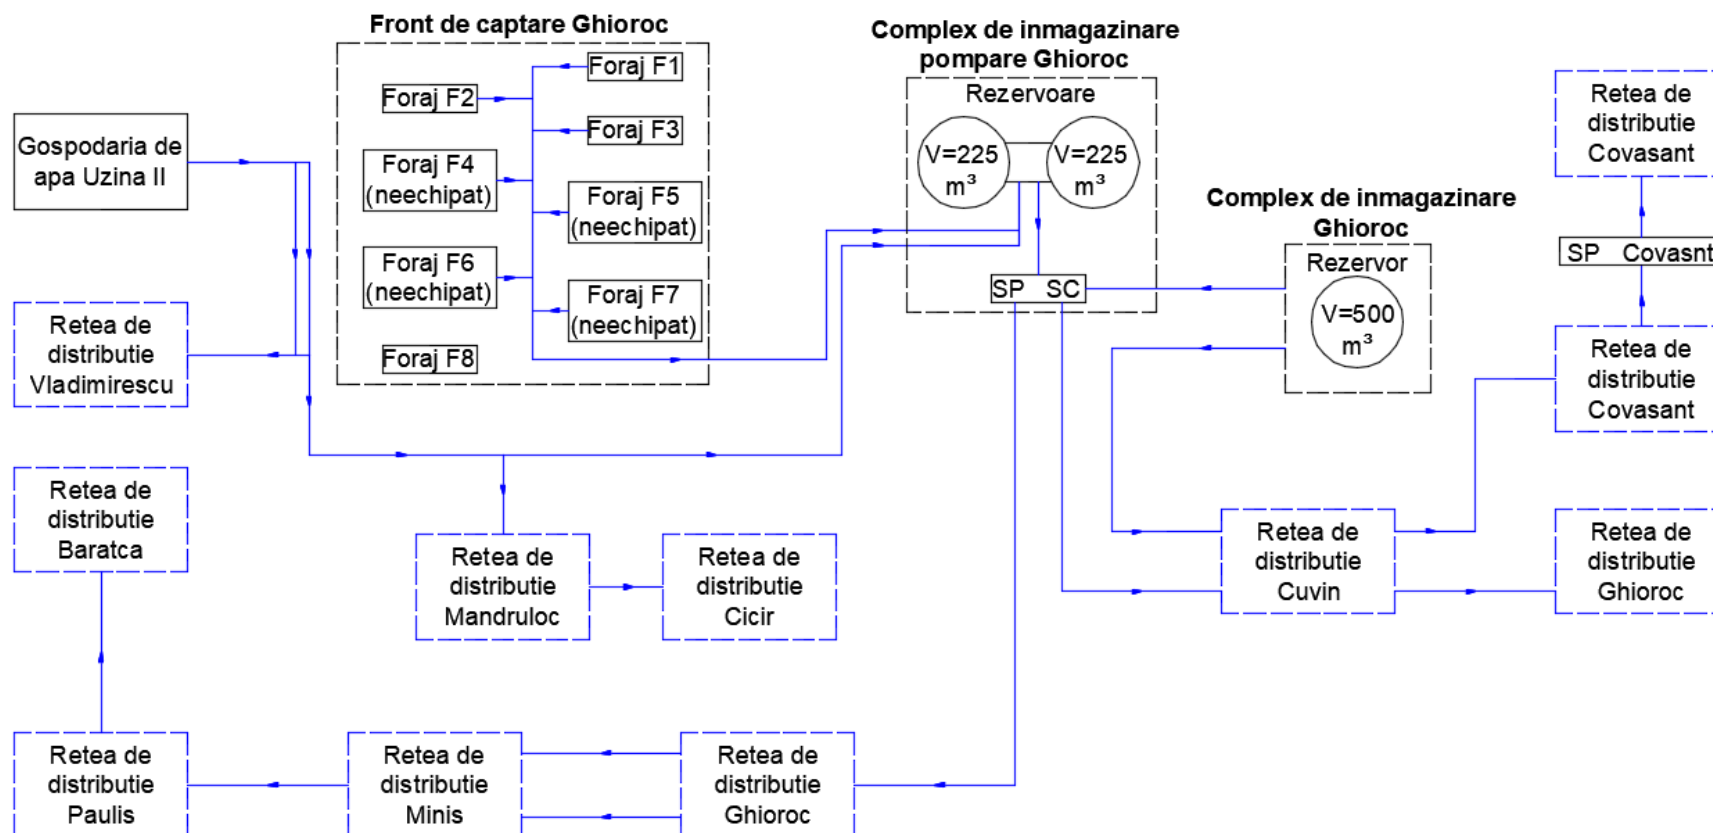
Figura 4.20. Schema subsistemului de alimentare cu apa Ghioroc

In figura urmatoare este prezentata schema subsistemului de alimentare cu apa Ghioroc, sistem ce deserveste localitatile Vladimirescu, Mandruloc, Cicir, Paulis, Minis, Ghioroc, Cuvin, Covasant si Sambateni.

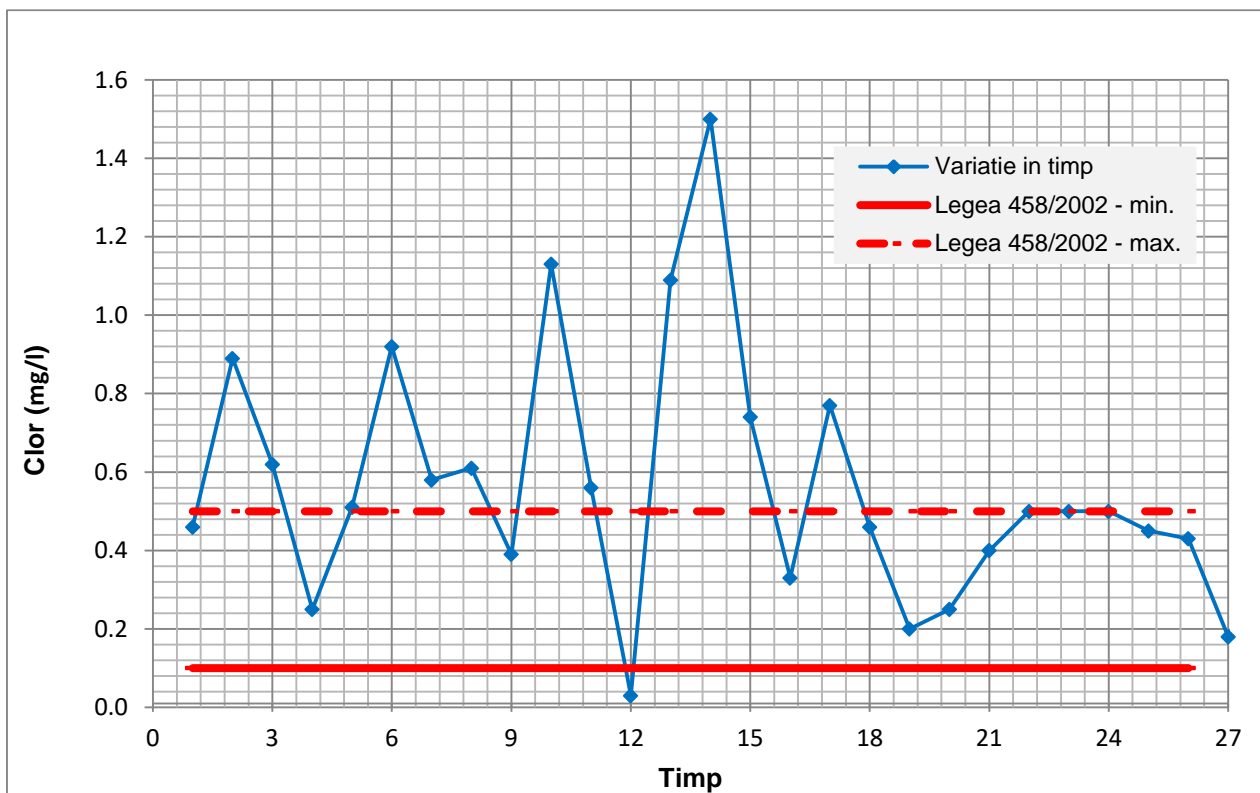
Figura 4.23. Variatia concentratiei de clor in apa injectata in retea – ST Ghioroc in perioada 2015 – 2018.

Concentratia de clor a avut variatii mari in perioada 2015 – 2016, insa incepand cu 2017, acestea s-au stabilizat, clorul rezidual fiind in domeniul 0.1 – 0.5 mg/l, conform cu legea privind calitatea apei potabile

Variatia concentratiei de clor in apa injectata in retea in perioada analizata este prezentata in figura urmatoare.

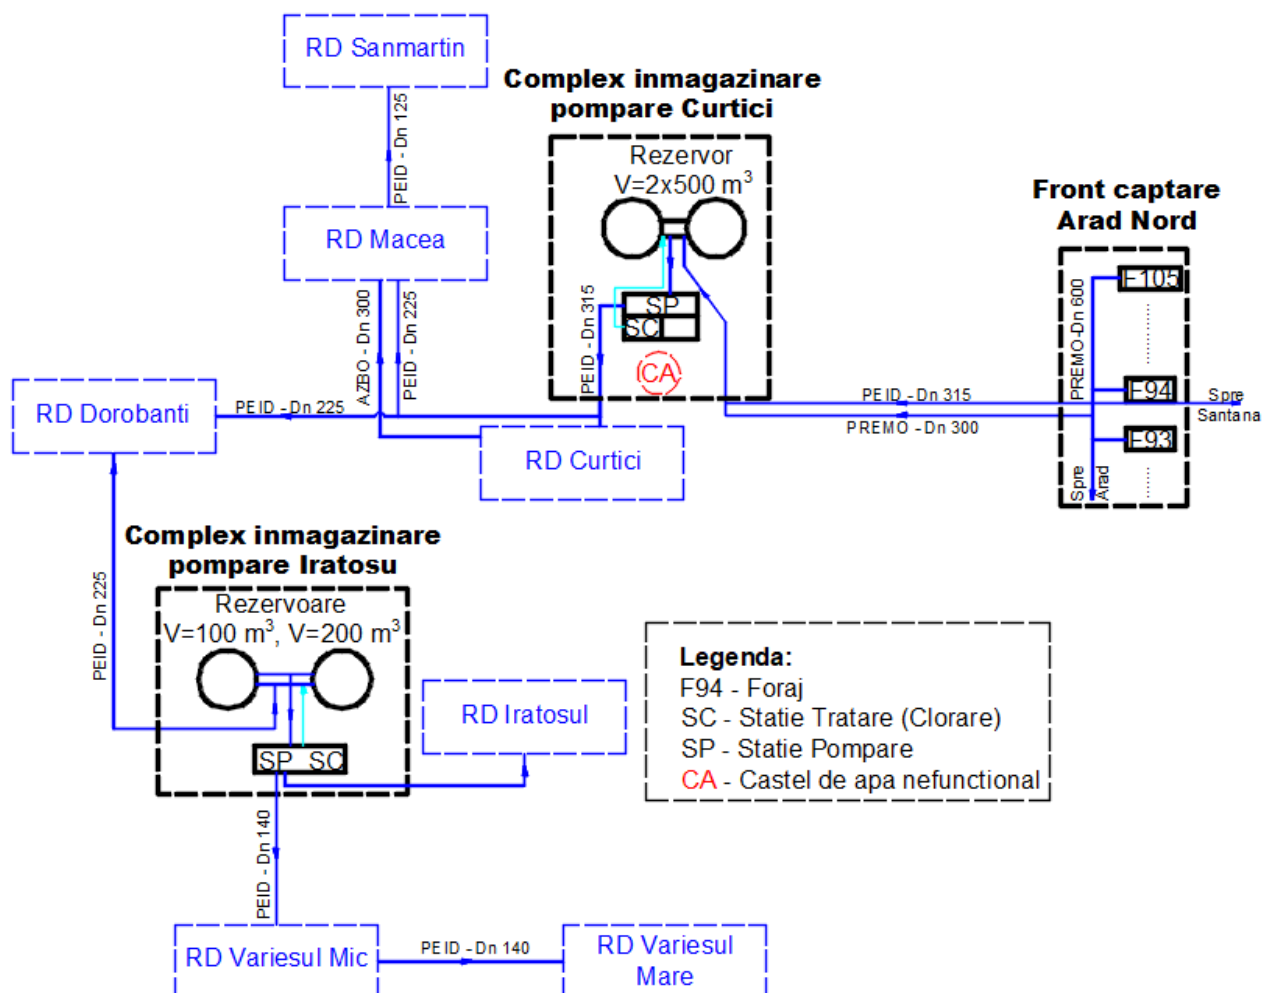
Figura 4.25. Schema subsistem de alimentare cu apa Curtici.

Subsistemul de alimentare cu apa Curtici este alimentat din frontul de captare Arad Nord, deserveste localitatile Curtici, Macea, Sanmartin, Dorobanti, Iratosu, Variesul Mic si Variesul Mare si este prezentat schematic in figura urmatoare.

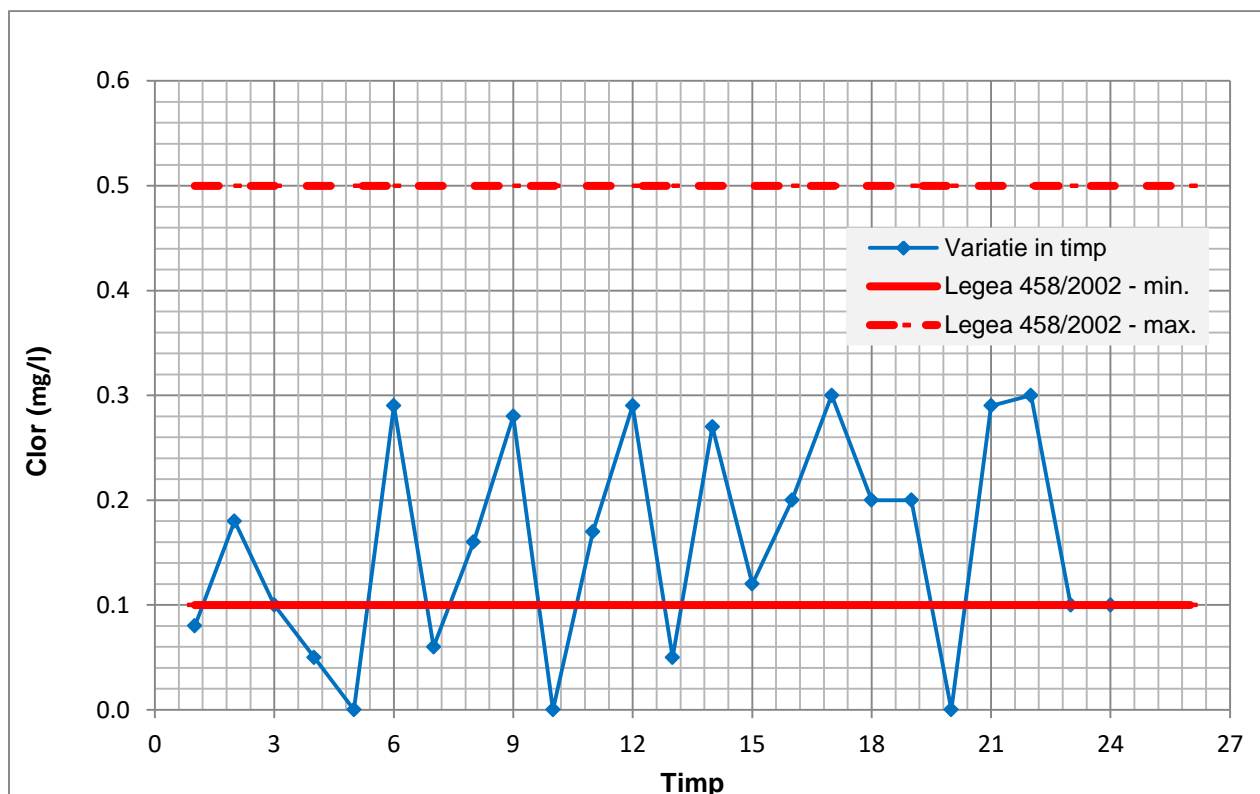
Figura 4.28. Variatia concentratiei de clor in apa injectata in retea – ST Curtici in perioada 2015 – 2018.

Concentratia de clor a fost in 30% din cazuri sub limita minima impusa de Legea 458/2002 la capat de retea (0.1 mg/l). Injectia apei in retea fara clor rezidual reprezinta un risc de contaminare bacteriana.

In figura care urmeaza este prezentata variatia concentratiei de clor in apa injectata in retea.

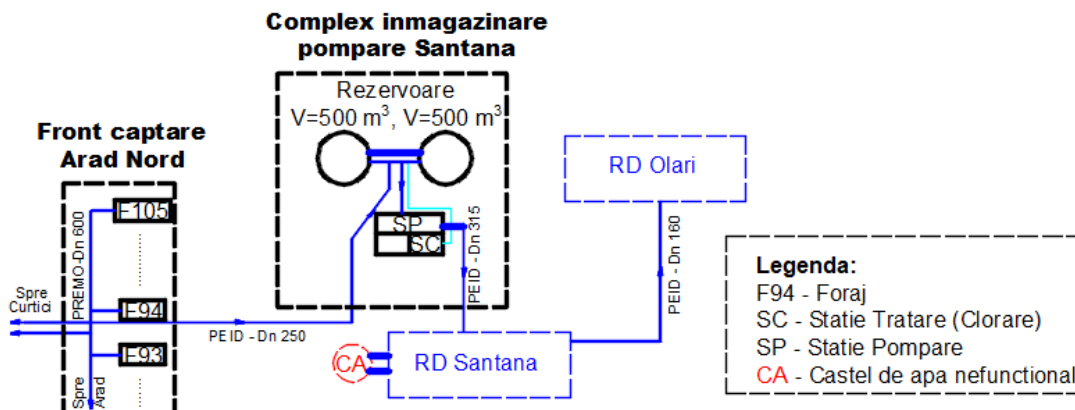
Figura 4.31. Schema subsistemului Santana.

Subsistemul Santana deserveste localitatile Santana si Olari si este prezentat schematic in figura urmatoare.

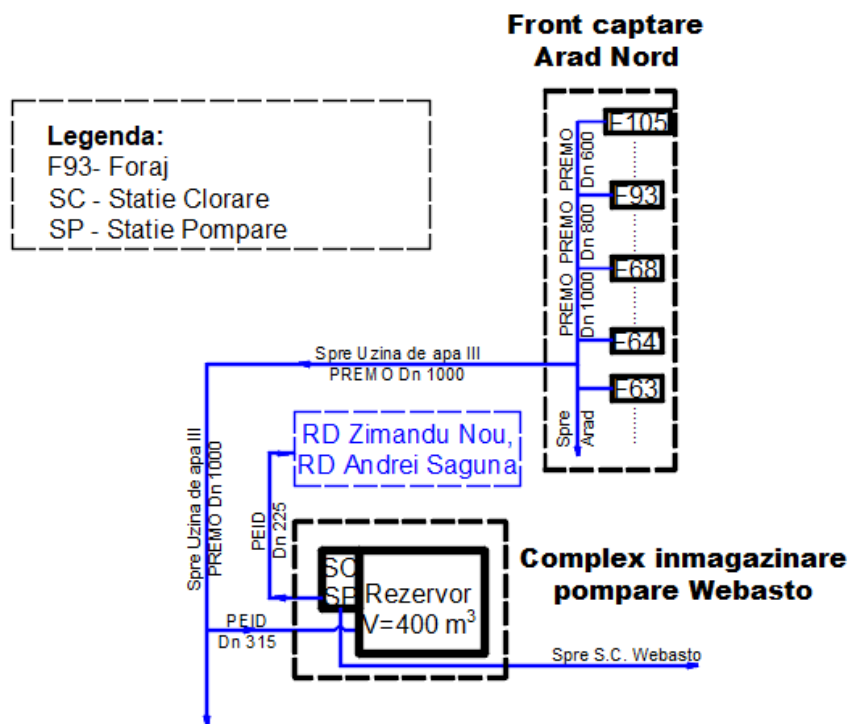
Figura 4.35. Schema subsistem Zimandu Nou.

Subsistemul de alimentare cu apa Zimandu Nou deserveste localitatile Zmandu Nou si Andrei Saguna si este prezentat schematic in figura urmatoare.

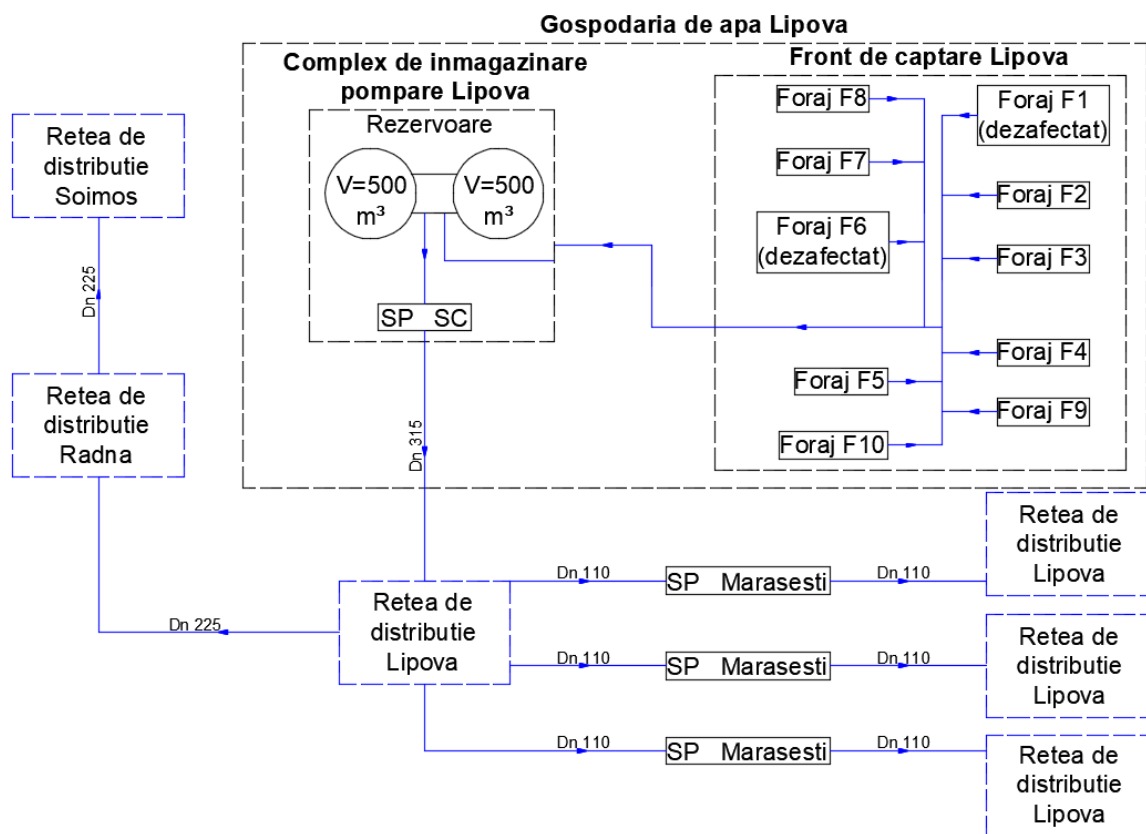
Figura 4.43. Schema sistemului de alimentare cu apa Lipova

In figura urmatoare este prezentata schema sistemului de alimentare cu apa Lipova, sistem ce deserveste localitatile Lipova, Radna si Soimos:

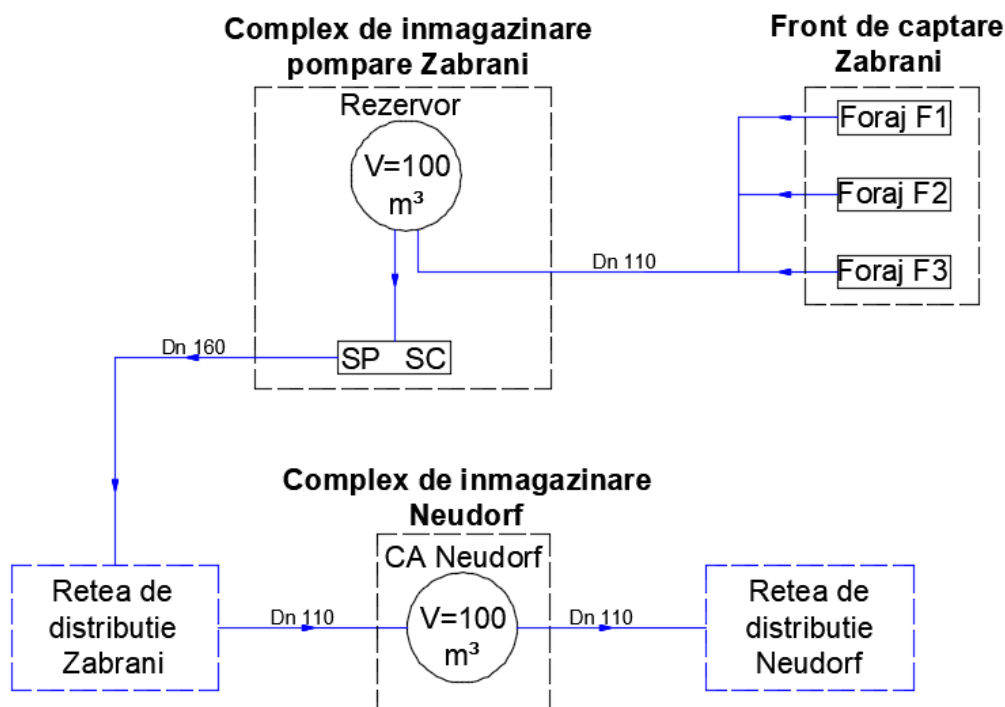
Figura 4.47. Schema sistemului de alimentare cu apa Zabrani

In figura urmatoare este prezentata schema sistemului de alimentare cu apa Zabrani.

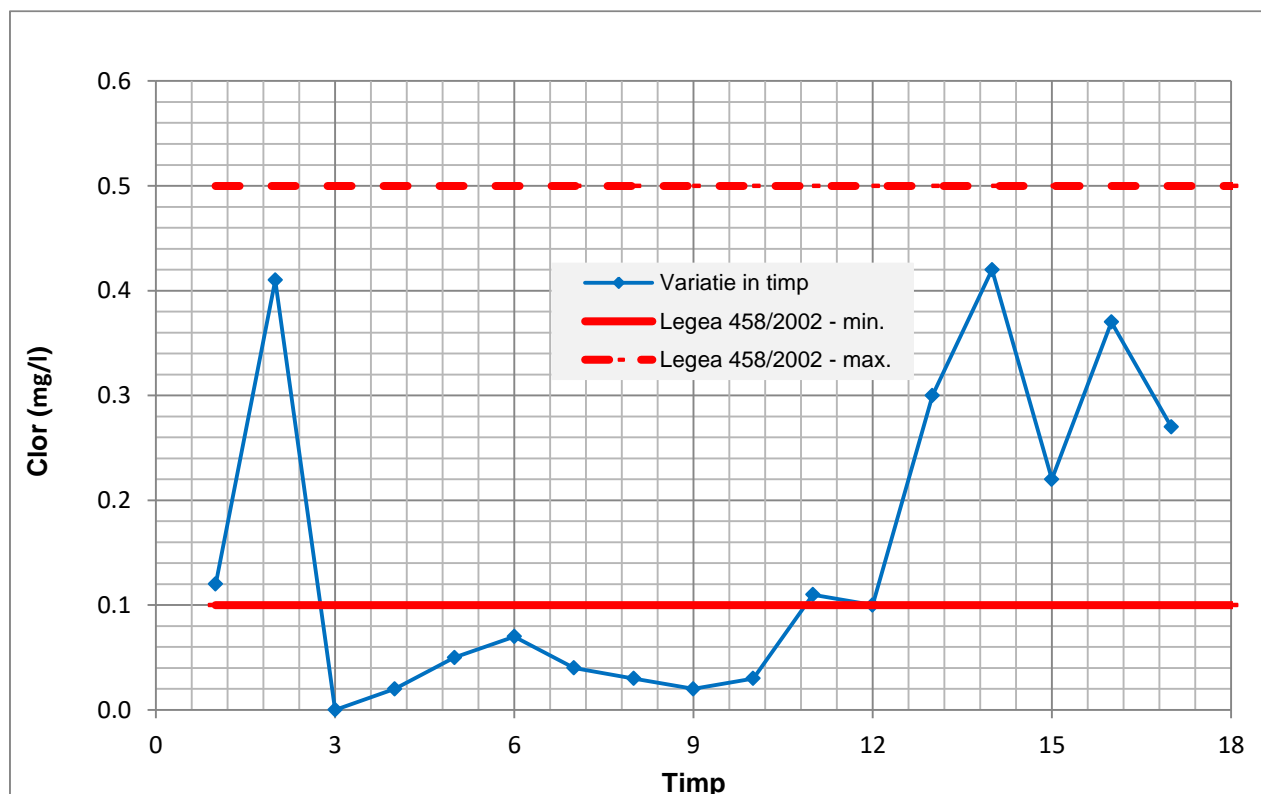
Figura 4.48. Variatia concentratiei de clor in apa injectata in retea – ST Zabrani in perioada 2015 – 2018.

Concentratia de clor a avut valori mici in unele perioade, chiar sub 0.1 mg/l, concentratia minima admisa la capat de retea conform Legii 458/2002 privind calitatea apei destinate consumului uman. Variatia concentratiei de clor in apa injectata in retea este data in figura urmatoare. In ultimii doi ani aceasta a avut valori de 0.2 – 0.4 mg/l.

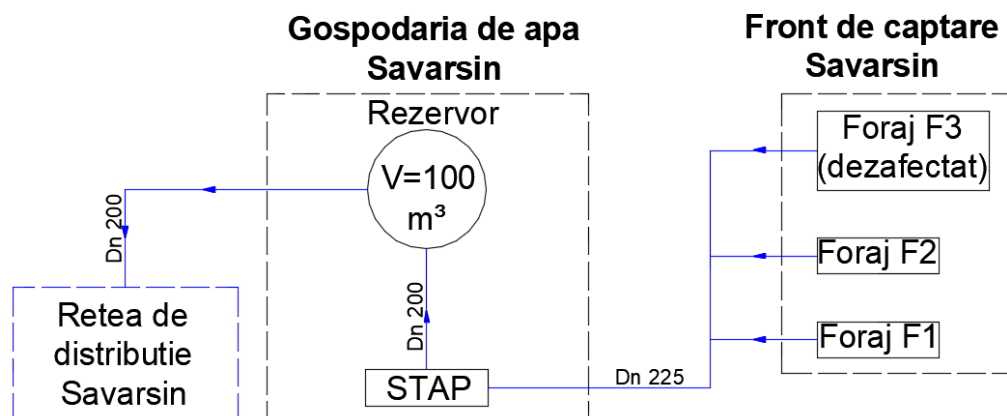
Figura 4.51. Schema sistemului de alimentare cu apa Savarsin

In figura urmatoare este prezentata schema sistemului de alimentare cu apa Savarsin.

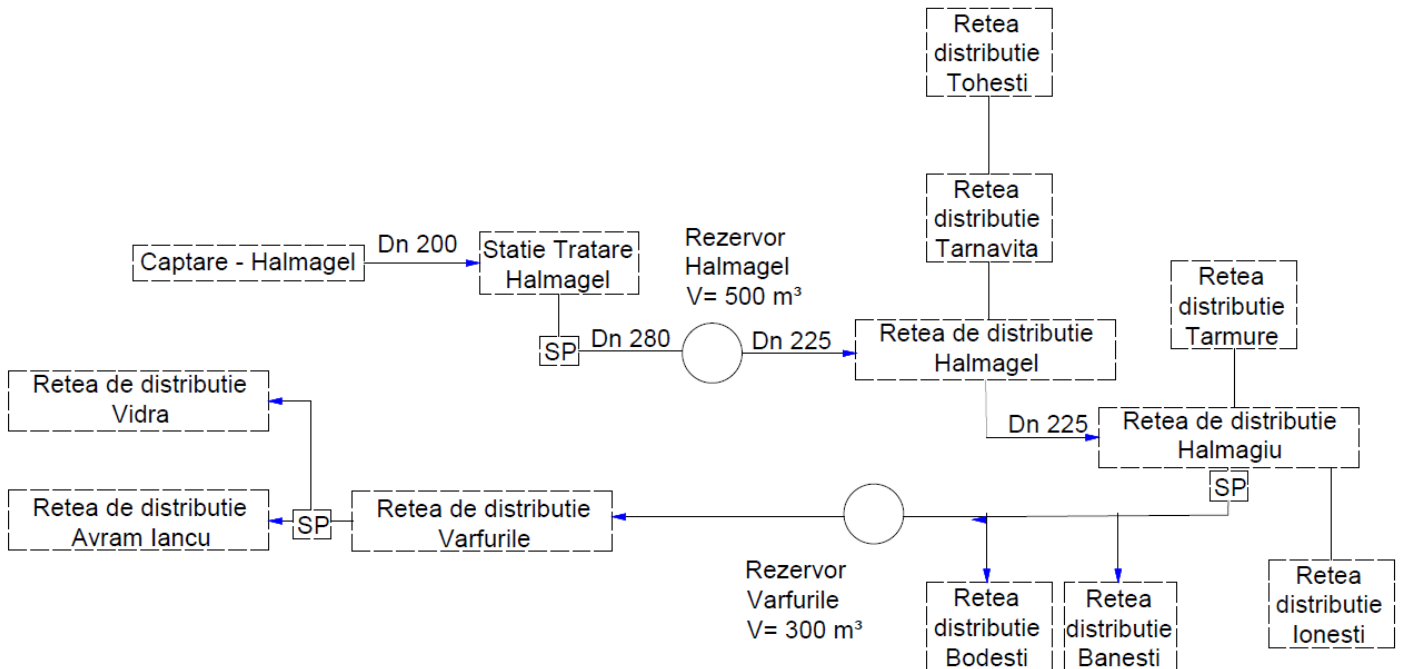
Figura 4.61. Schema microsistem Halmagel.

Sistemul Halmagel deserveste localitatile Halmagel, Halmagiu, Varfurile, Tarnavita, Tohesti, Vidra, Avram Iancu, Bodești, Banesti, Tarmure, Ionesti si este prezentat schematic in figura urmatoare.

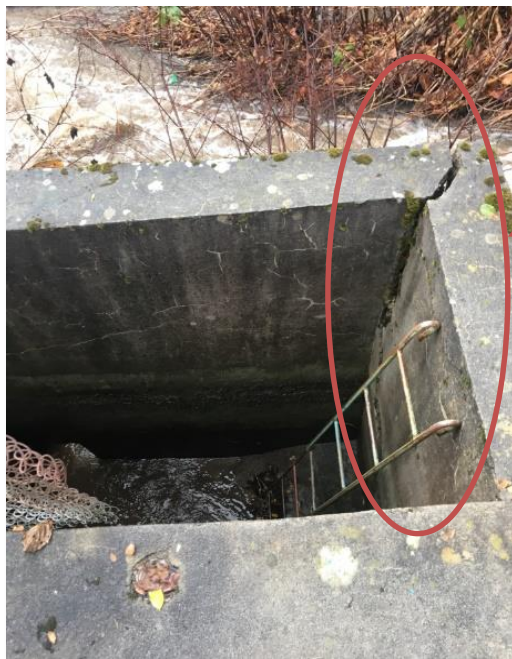
Figura 4.62. Priza de apa Halmagel – Degradari structurare.

Priza de apa se afla intr-o stare avansata de degradare structurala, prezentad fisuri si chiar rupturi ale armaturii.

Acest lucru conduce la concluzia ca priza de apa este compromisa. In cazul in care nu se iau masuri, captarea poate deveni atat un risc atat in functionarea sistemului de alimentare cu apa cat si un risc asupra personalului de operare.

Fisura in beton, inclusiv ruperea armaturii

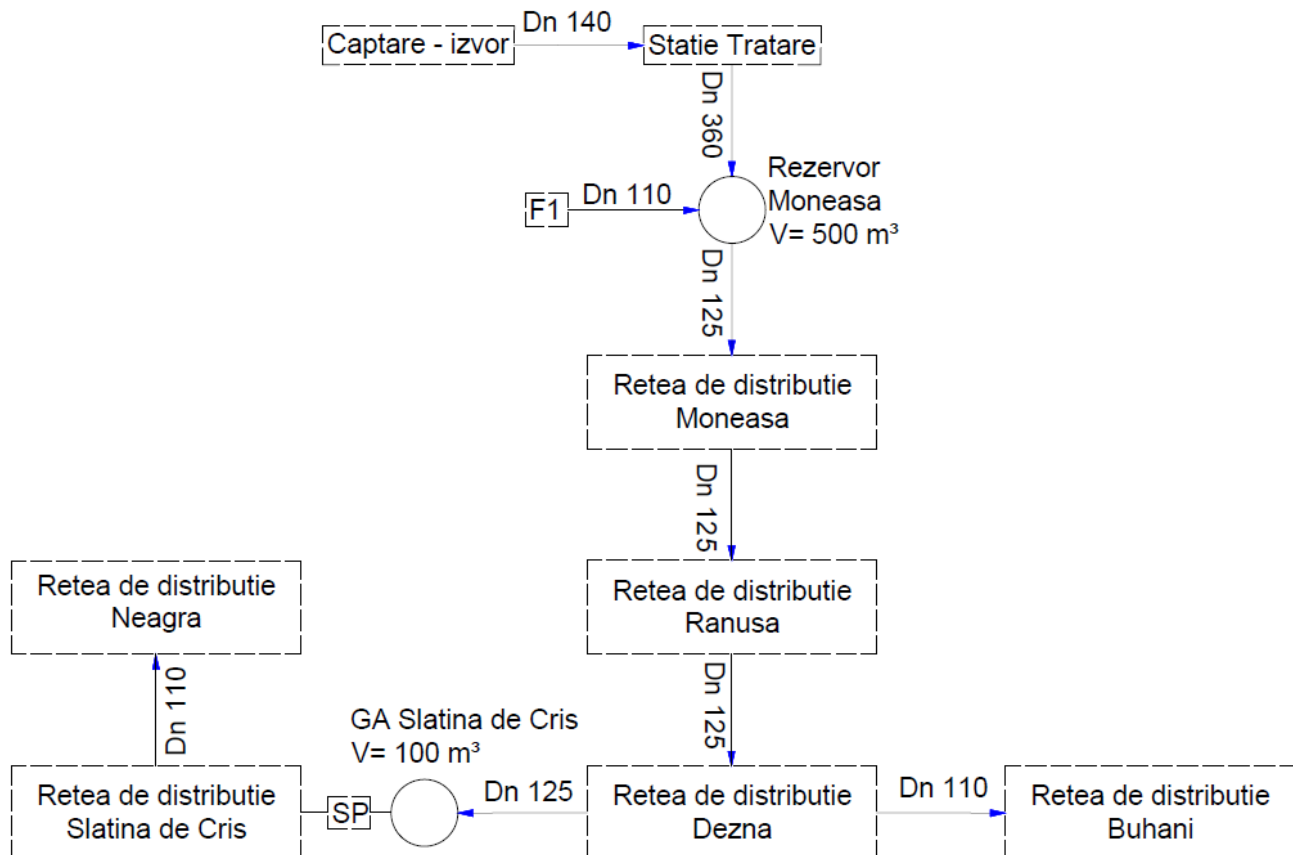
Sistemul Moneasa deserveste localitatile Moneasa, Ranusa, Dezna, Buhani, Slatina de Cris, Neagra si este prezentat schematic in figura urmatoare.

Figura 4.68. Schema microsystem Moneasa.

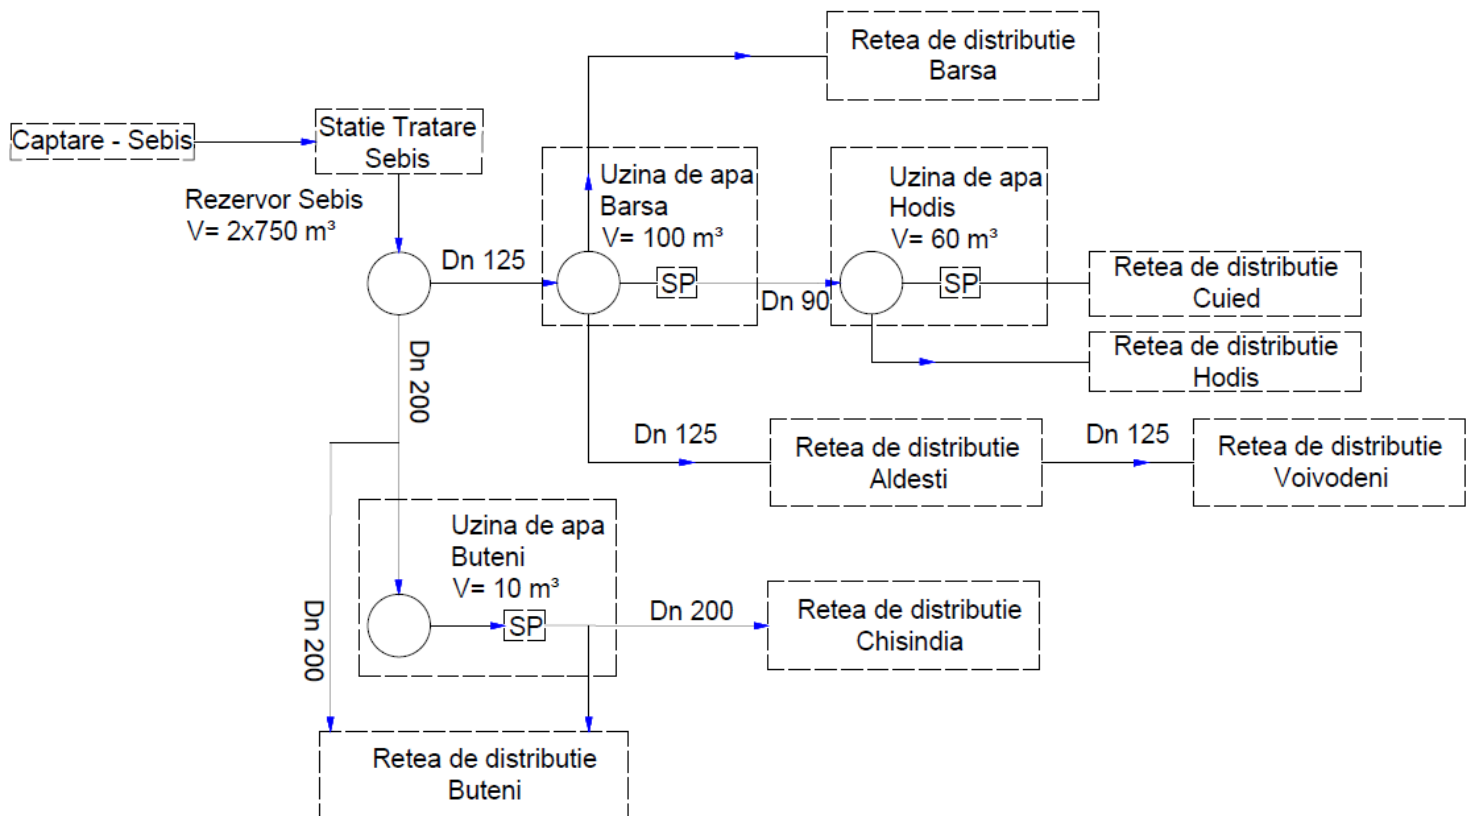
În figura următoare este prezentată schema sistemului Sebis – Buteni.

Figura 4.72. Schema microsystem Sebis - Buteni.

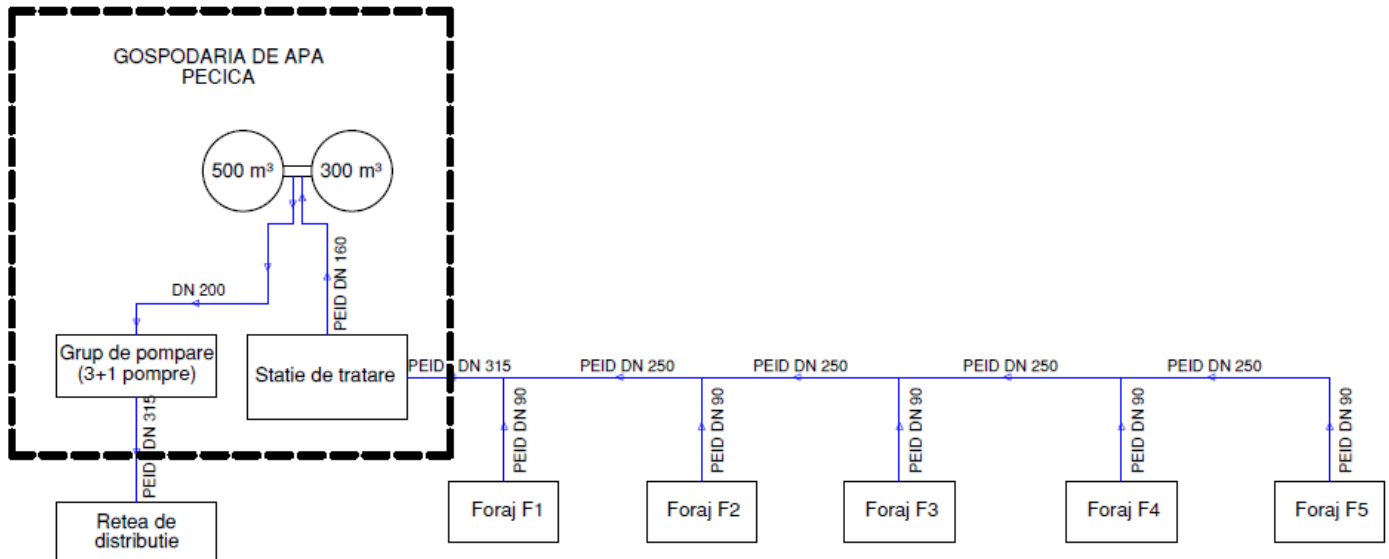
Sistemul de alimentare cu apa Pecica deserveste localitatea Pecica si este prezentat schematic in figura urmatoare.

Figura 4.74. Schema SAA Pecica

- **Sursa de apa:** frontul de captare Pecica (5 foraje);
- **Conducte de aductiune apa bruta intre foraje**
 - PEID-DN 90 mm, L=0.073 km;
 - PEID-DN 250 mm, L=0.835 km;
- **Complexul de inmagazinare, pompare Pecica:**
 - Rezervoare de inmagazinare - 1x500 m³ si 1x300 m³;
 - Instalatie dezinfectie cu hipoclorit de sodiu;
 - Statie de pompare apa potabila;
- **Reteaua de distributie Pecica:** PEID, PVC, OTEL-DN 75÷315 mm, L=53.3 km;

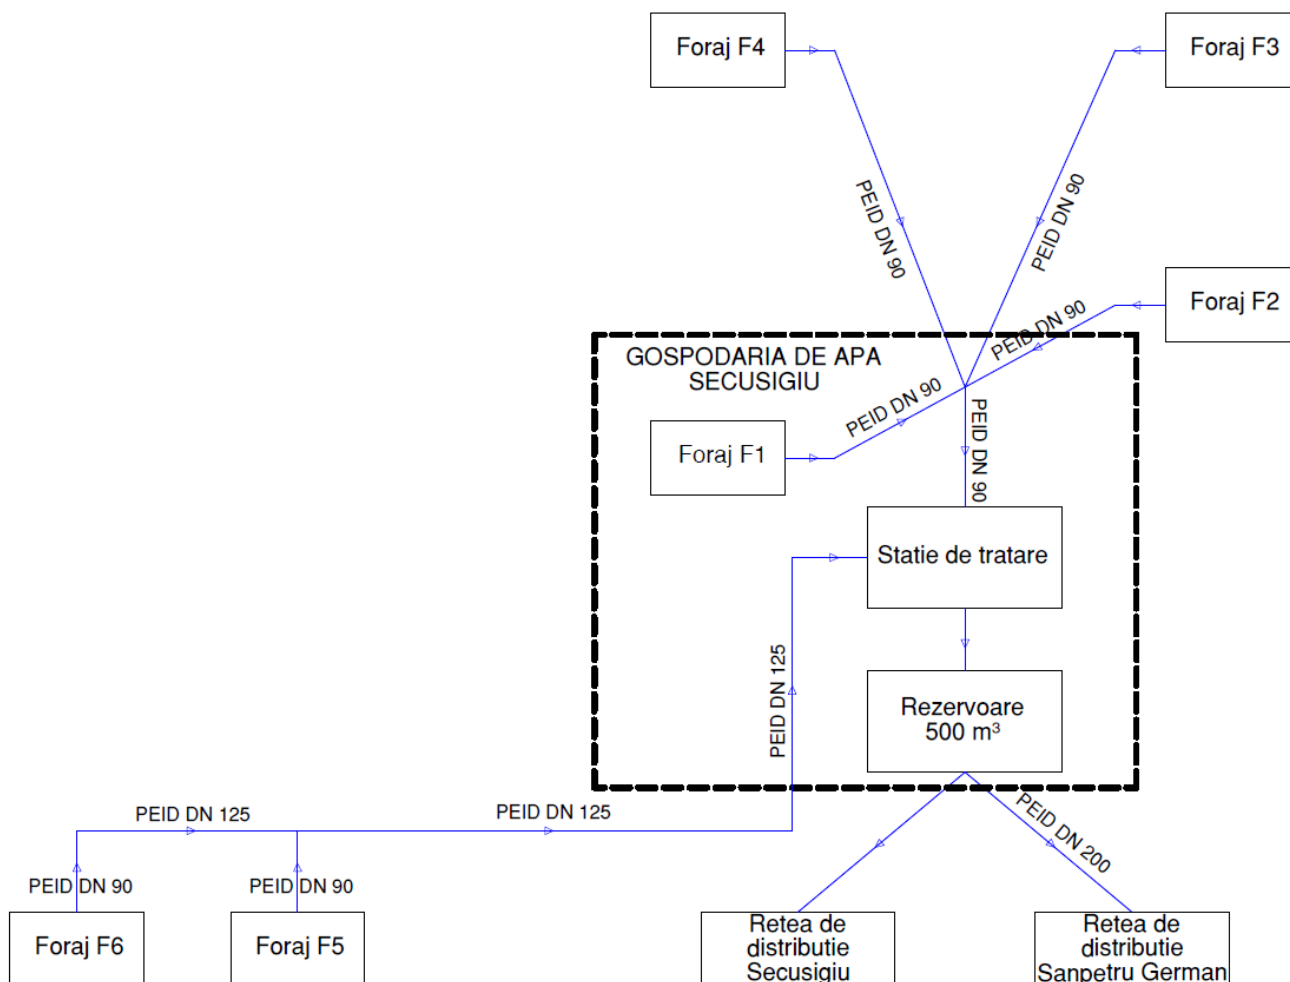
Sistemul de alimentare cu apa Secusigiu se afla in curs de executie si deserveste localitatile Secusigiu si Sanpetru German si este prezentat schematic in figura urmatoare.

Figura 4.81. Schema SAA Secusigiu

- **Reteaua de distributie Secusigiu:** PEID-DN 90÷125 mm, L=20.00 km;
- **Conducta magistrala complex inmagazinare, pompare Secusigiu – punct conectare conducte magistrale Sanpetru German:** PEID-DN 200 mm, L=1.6 km;
- **Reteaua de distributie Sanpetru German:** PEID-DN 90÷200 mm, L=13.74 km;

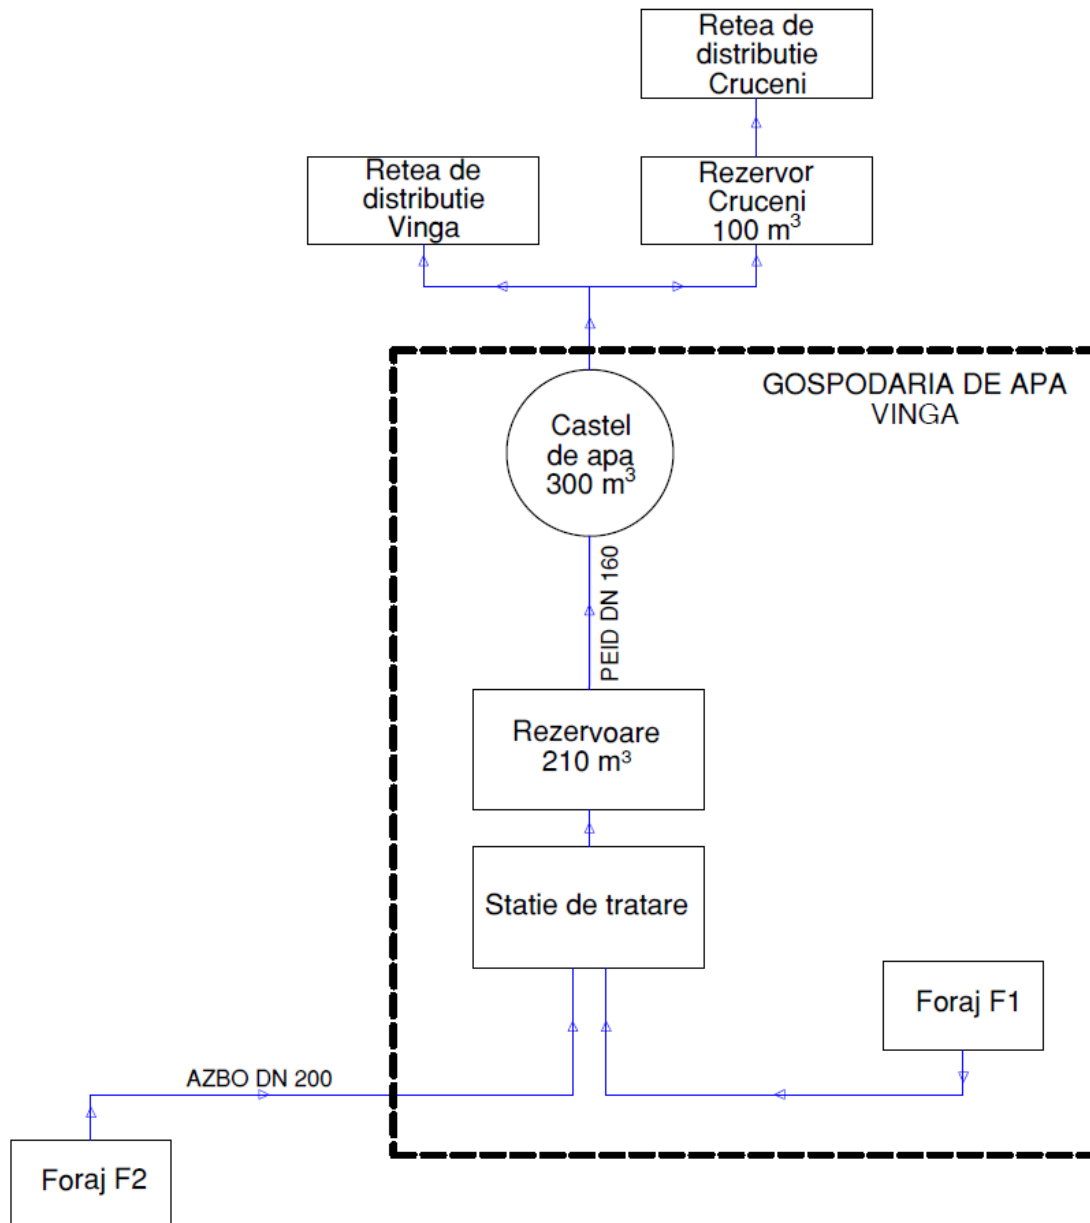
Sistemul de alimentare cu apa Vinga deserveste localitatile Vinga si Cruceni si este prezentat schematic in figura urmatoare.

Figura 4.87. Schema SAA Vinga

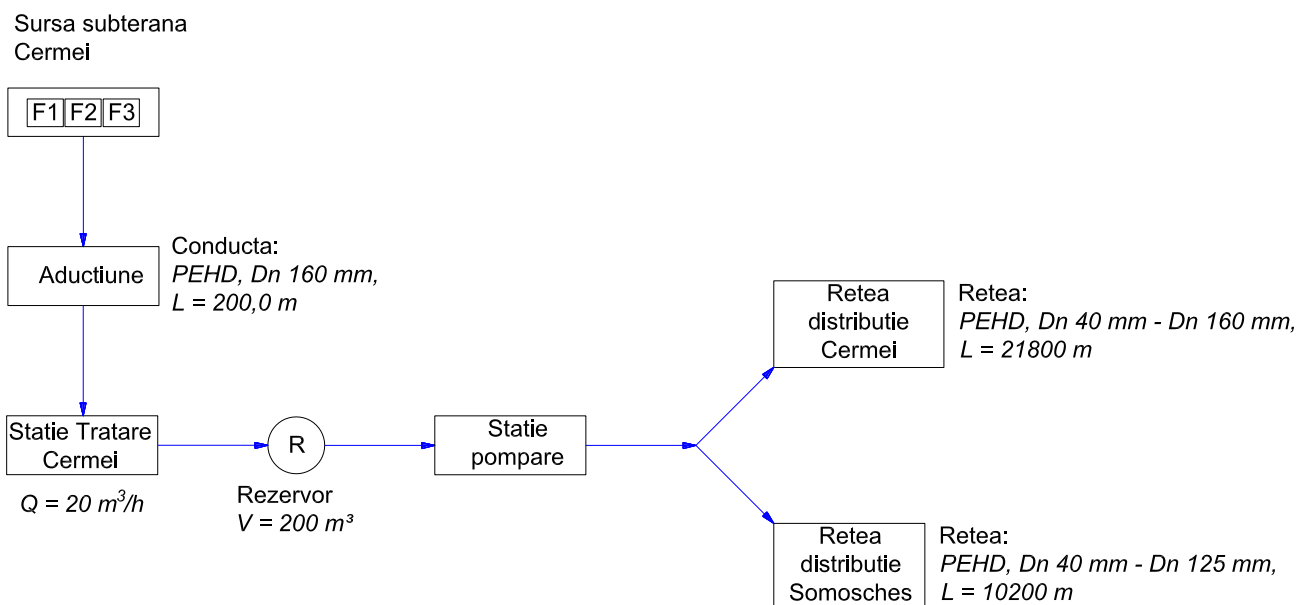
Figura 4.102. Schema sistemului de alimentare cu apa Cermei.

Sistemul de alimentare cu apa Cermei are in componenta urmatoarele obiecte: sursa subterana Cermei, statie de tratare Cermei, complex de inmagazinare Cermei si rețea de distributie in localitatile Cermei si Somosches.

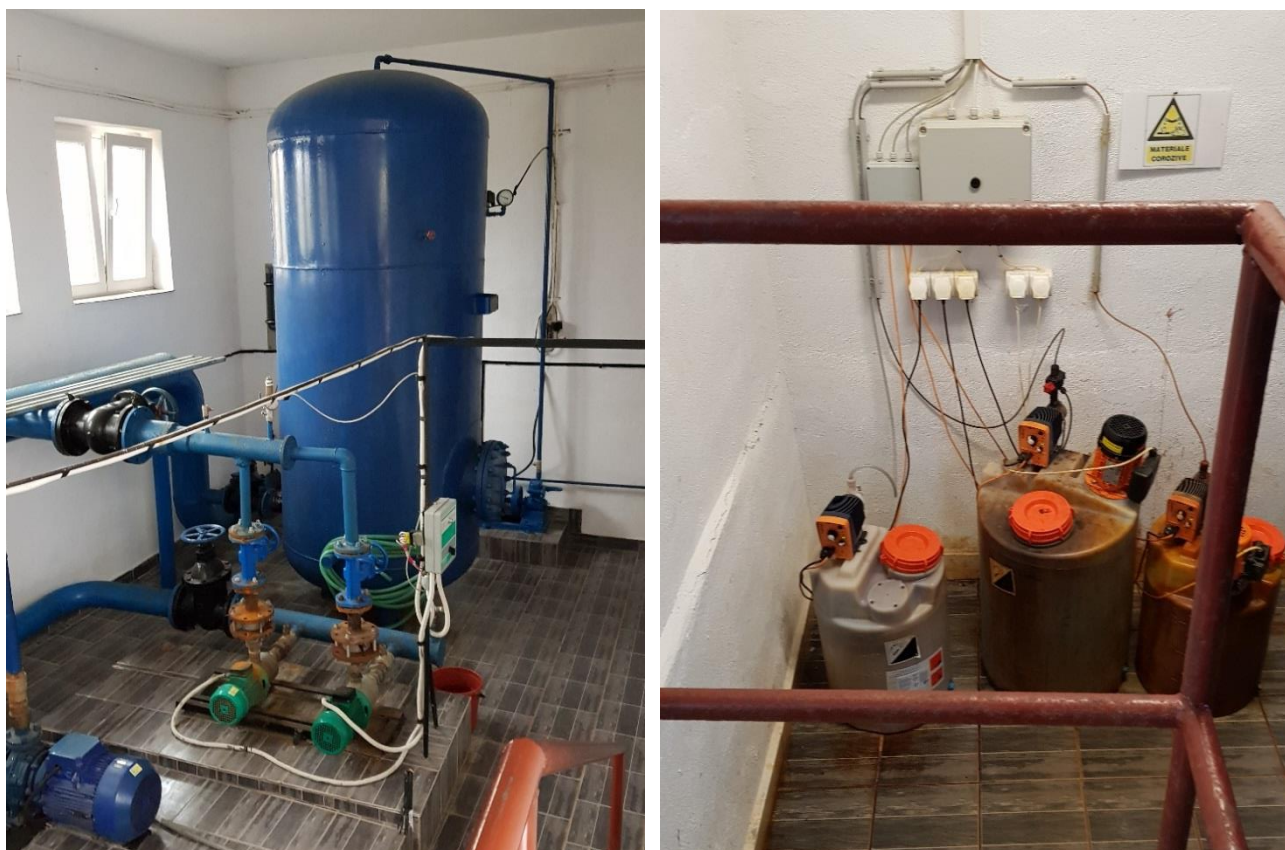
Statia de tratare a apei potabile are capacitatea maxima de tratare de 20 m³/h, realizand procesul de deferizare, demanganizare si eliminarea arsenului din apa prin adaos de substante oxidante si deshidratarea namolului rezultat de la spalarea filtrelor. Tehnologia de tratare a apei nu are nevoie de aer in scopuri tehnologice, spalarea filtrelor facandu-se cu apa.

In incinta gospodariei de apa, in cladirea administrativa este amplasata statia de clor cu hipoclorit ce realizeaza clorarea apei inmagazinate in rezervor. Doza de clor de introdus se stabileste pe baza de analiza de laborator, cantitatea fiind introdusa de catre dozator.

Figura 4.103. Statia de tratare Cermei (stanga: filtre rapide sub presiune, dreapta: statia de reactivi).

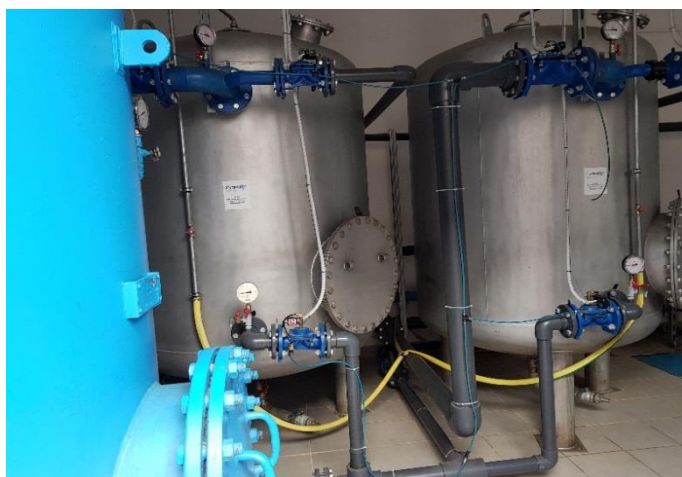
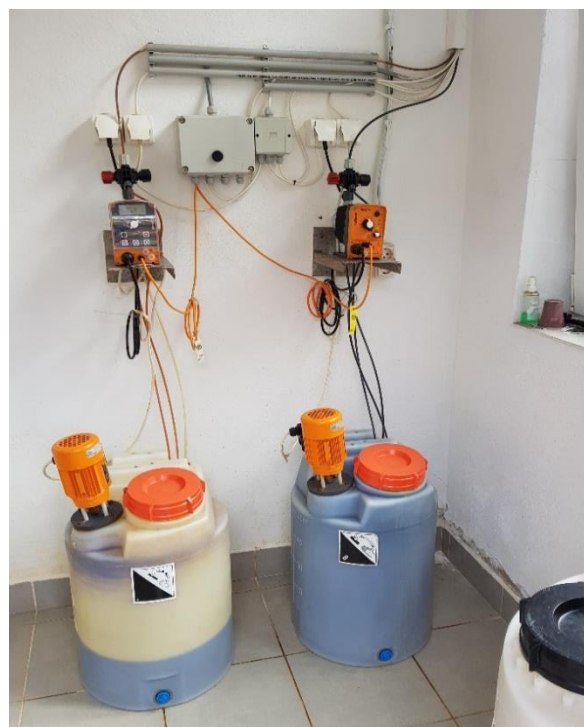
Pe perioada de spalare a unui filtru, viteza aparenta de filtrare creste, debitul de apa bruta fiind repartizat la cele doua unitati de filtrare in functiune:

Figura 4.107. Statia de tratare Sereus (stanga: filtre rapide sub presiune, dreapta: statia de reactivi).

Dupa tratarea unui volum de aproximativ 600 m³ de apa, are loc spalarea automata a filtrelor AQUAFIL III. Apele rezultate in urma spalarii sunt transferate in bazinul de decantare, de 9.00 m³, unde are loc sedimentarea namolului. Apele reziduale sunt evacuate, prin pompare in canalizarea blocului din apropiere, iar namolul decantat se transporta periodic la Statia de Tratare Pecica cu vidanja in vederea deshidratarii. Namolul este deshidratat pana la un continut de substanta uscata de 14 – 20 %, si depozitat in saci, apoi este preluat de catre societatea Proelclin Timisoara in vederea eliminarii.

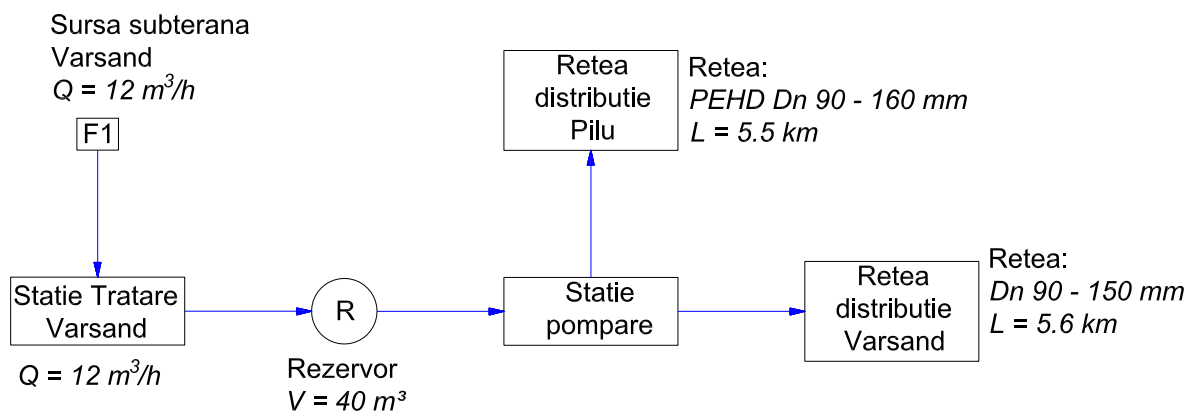
Figura 4.113. Schema sistemului de alimentare cu apa Varsand.

Sistemul de alimentare cu apa Varsand are in componenta urmatoarele obiecte: sursa subterana Varsand, stia de tratare Varsand, stia de pompare Varsand si retea de distributie in localitatile Varsand si Pilu.

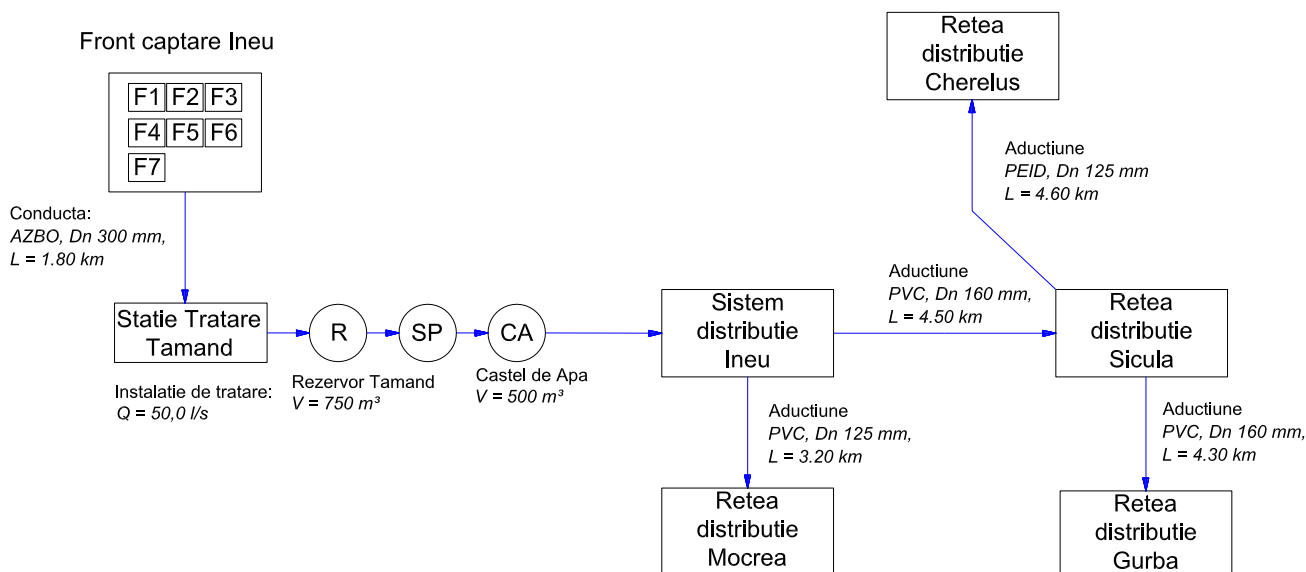
Figura 4.116. Schema sistemului de alimentare cu apa Ineu.

Sistemul de alimentare cu apa Ineu are in componenta urmatoarele obiecte: sursa subterana Tamand, statia de tratare Tamand, rezervor si statie de pompare in Tamand si castel de apa in Ineu si retea de distributie in localitatile Ineu, Mocrea, Sicula, Gurba si Cherelus.

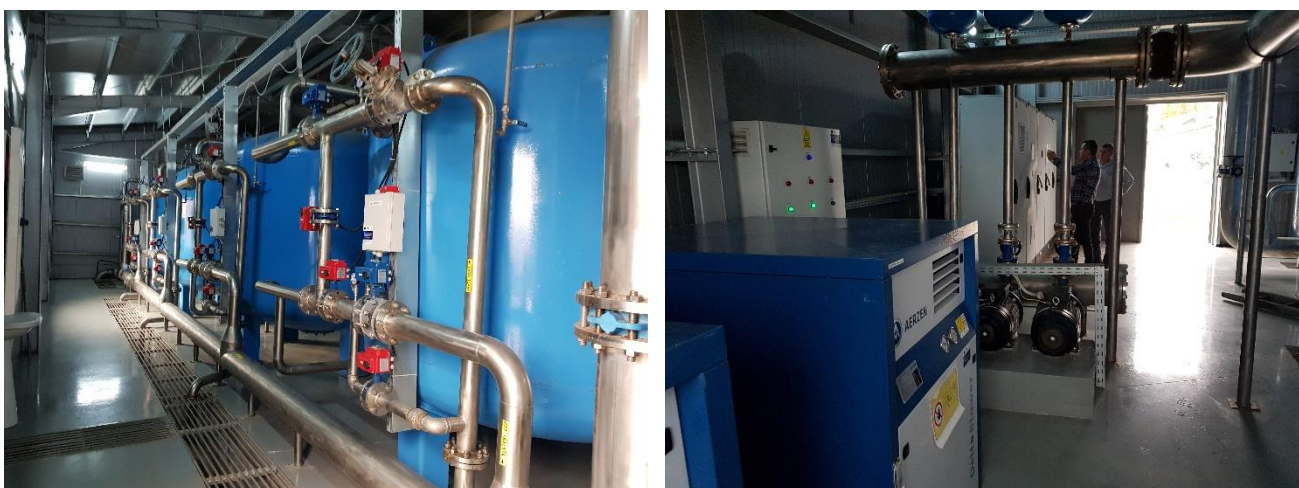
- 2 filtre gravitationale, cu strat de nisip, granulatie 1 – 4 mm, pentru deferizare si filtrare apa, suprafata activa pentru fiecare - 15 m²;
- sistem de aerare prin dispersie cu duze, capacitate proiectata 50 l/s;
- camera de manevra filtre;
- statie de spalare filtre, 2 pompe (1+1) $Q=85 \text{ l/s}$, $H=12 \text{ m}$.

Figura 4.117. Statia de tratare Ineu (stanga: filtre rapide sub presiune, dreapta: suflante si tablouri electrice).

Deferizarea se realizeaza prin oxidare cu aer in sistemul de dispersie apa in aer prin duze, urmata de filtrarea gravitationala pe strat de nisip cuarzos. Filtrele sunt spalate periodic (1/zi) cu apa potabila din rezervorul de stocare, cu ajutorul statiei de pompare pentru contraspalare.
