SPRIJIN PENTRU PREGATIREA APLICATIEI DE FINANTARE SI A DOCUMENTATIILOR DE ATRIBUIRE
PENTRU PROIECTUL REGIONAL DE DEZVOLTARE A INFRASTRUCTURII DE APA SI APA UZATA DIN
JUDETUL ARAD IN PERIOADA 2014 – 2020

PROIECTUL REGIONAL DE DEZVOLTARE A INFRASTRUCTURII DE APA SI APA UZATA DIN JUDETUL ARAD

STUDIU DE FEZABILITATE

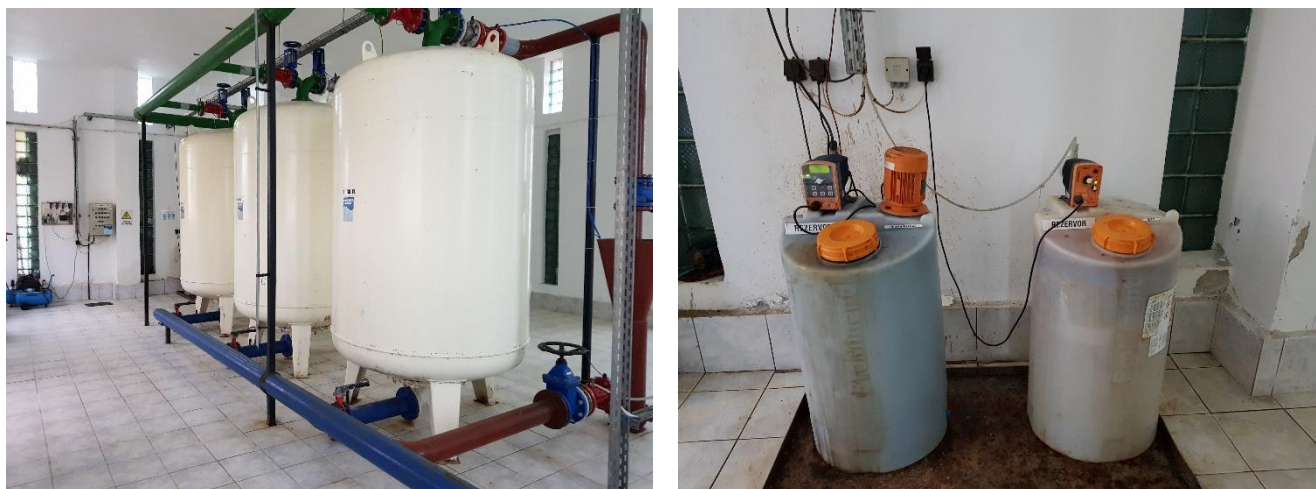
Oxidarea fierului si manganului se realizeaza prin adaos de oxidanti chimici (clor si permanganat de potasiu), iar spalarea filtrelor se realizeaza numai cu apa.

La apa bruta provenita din foraj (72 m³/h) se adauga in doua puncte de pe conducta de intrare, mai intai hipoclorit de sodiu (NaOCl), iar apoi permanganat de potasiu (KMnO₄). Dozarea se realizeaza cu ajutorul pompelor dozatoare montate direct pe vasele cu solutii.

Figura 4.123. Statia de tratare Bocsig (stanga: filtre rapide sub presiune, dreapta: statia de reactivi).

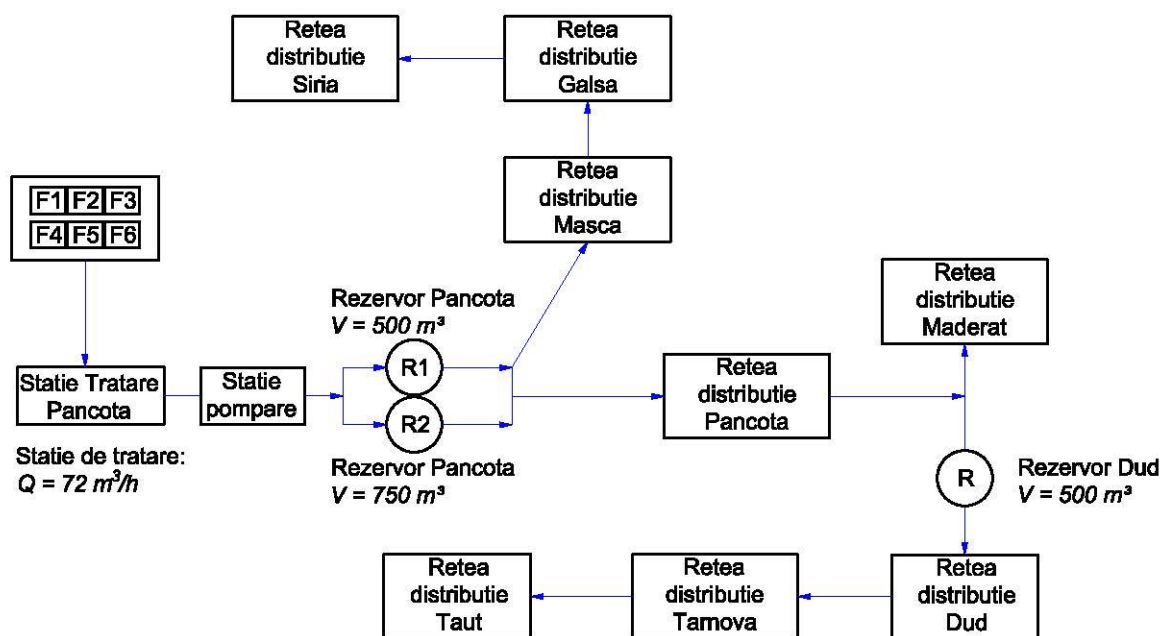
Figura 4.127. Schema sistemului de alimentare cu apa Pancota.

Sistemul de alimentare cu apa Pancota are in componenta urmatoarele obiecte: sursa subterana Pancota, statia de tratare Pancota, rezervoare Pancota $V = 500 \text{ m}^3$ si $V = 750 \text{ m}^3$, rezervor Dud $V = 500 \text{ m}^3$, statii de pompare in Pancota si retea de distributie in localitatile Pâncota, Măderat, Galșa, Mâsca, Târnova, Șiria, Tauț și Dud.

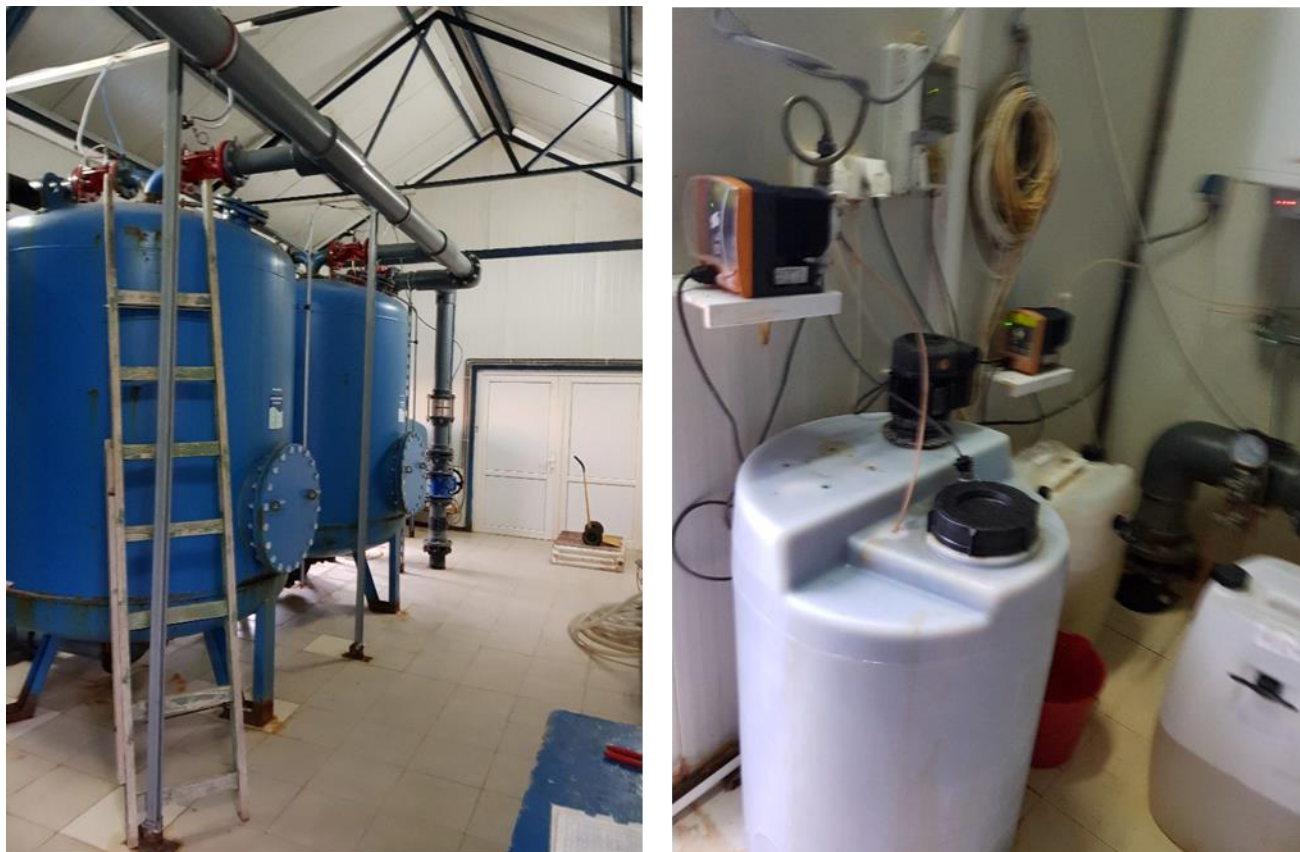
Statia de tratare a apei potabile are capacitatea de 72 m³/h, realizand deferizarea - demanganizarea apei, prin adaos de substante oxidante si deshidratarea namolului rezultat de la spalarea filtrelor. Apa bruta provenita din puturi intra in unitatea de oxidare unde se adauga hipocloritul de sodiu si permanganatul de potasiu. Apa ajunge in cele 4 filtre sub presiune, legate in paralel, in circuit inchis.

Figura 4.128. Statia de tratare Pancota (stanga: filtre rapide sub presiune, dreapta: statia de reactivi).

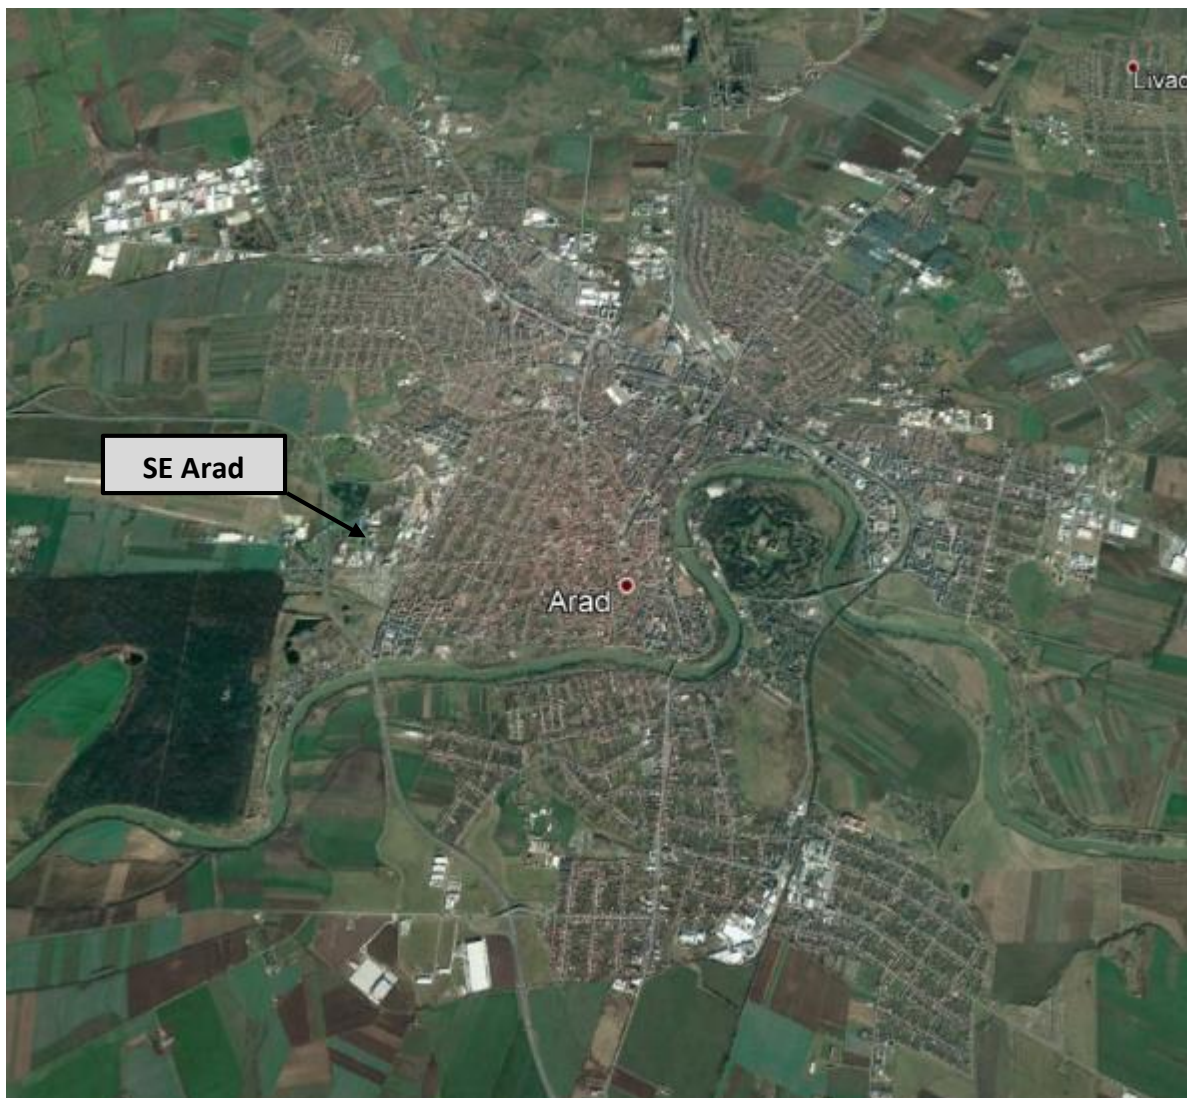
Figura 4.133. Statia de epurare Arad – incadrare in zona (sursa: Internet, Google Earth)

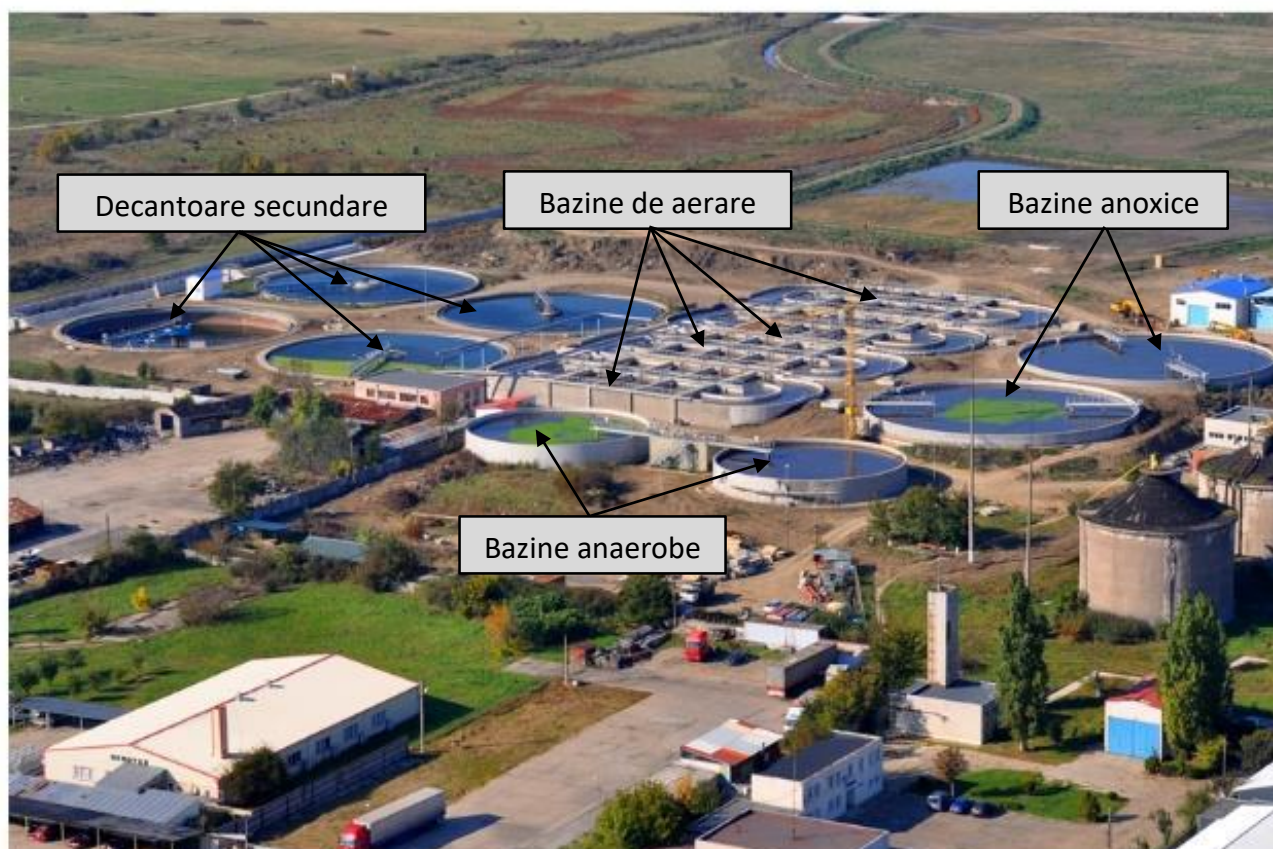
Figura 4.134. Statia de epurare Arad – vedere de ansamblu treapta biologica si bazine de retentie
(sursa: Internet)

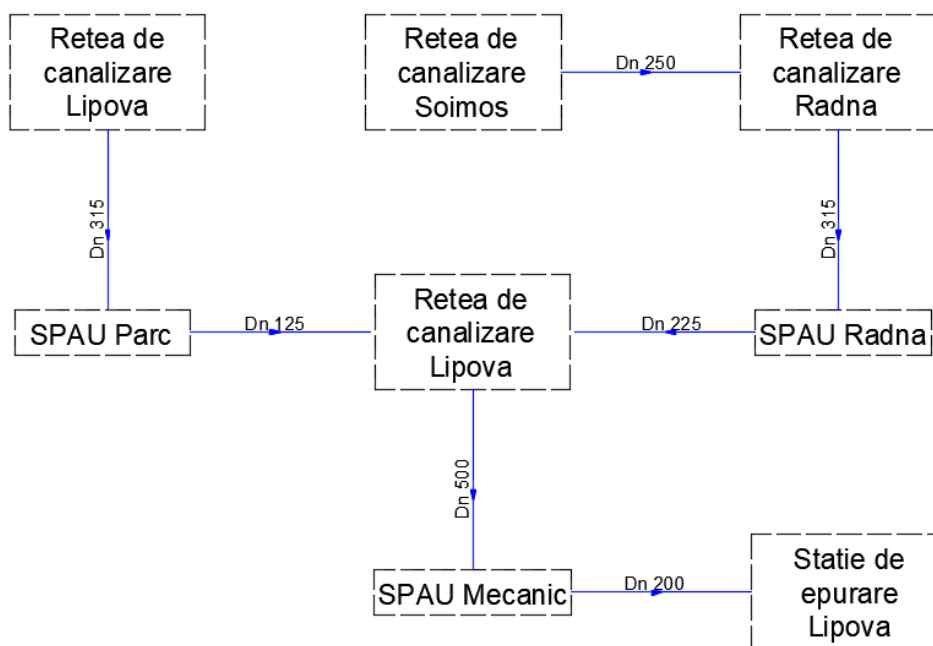
In figura urmatoare este prezentata schema sistemului de colectare a apei uzate din aglomerarea Lipova-Radna-Soimos:

Figura 4.142. Schema sistemului de colectare a apei uzate - Aglomerarea Lipova-Radna-Soimos

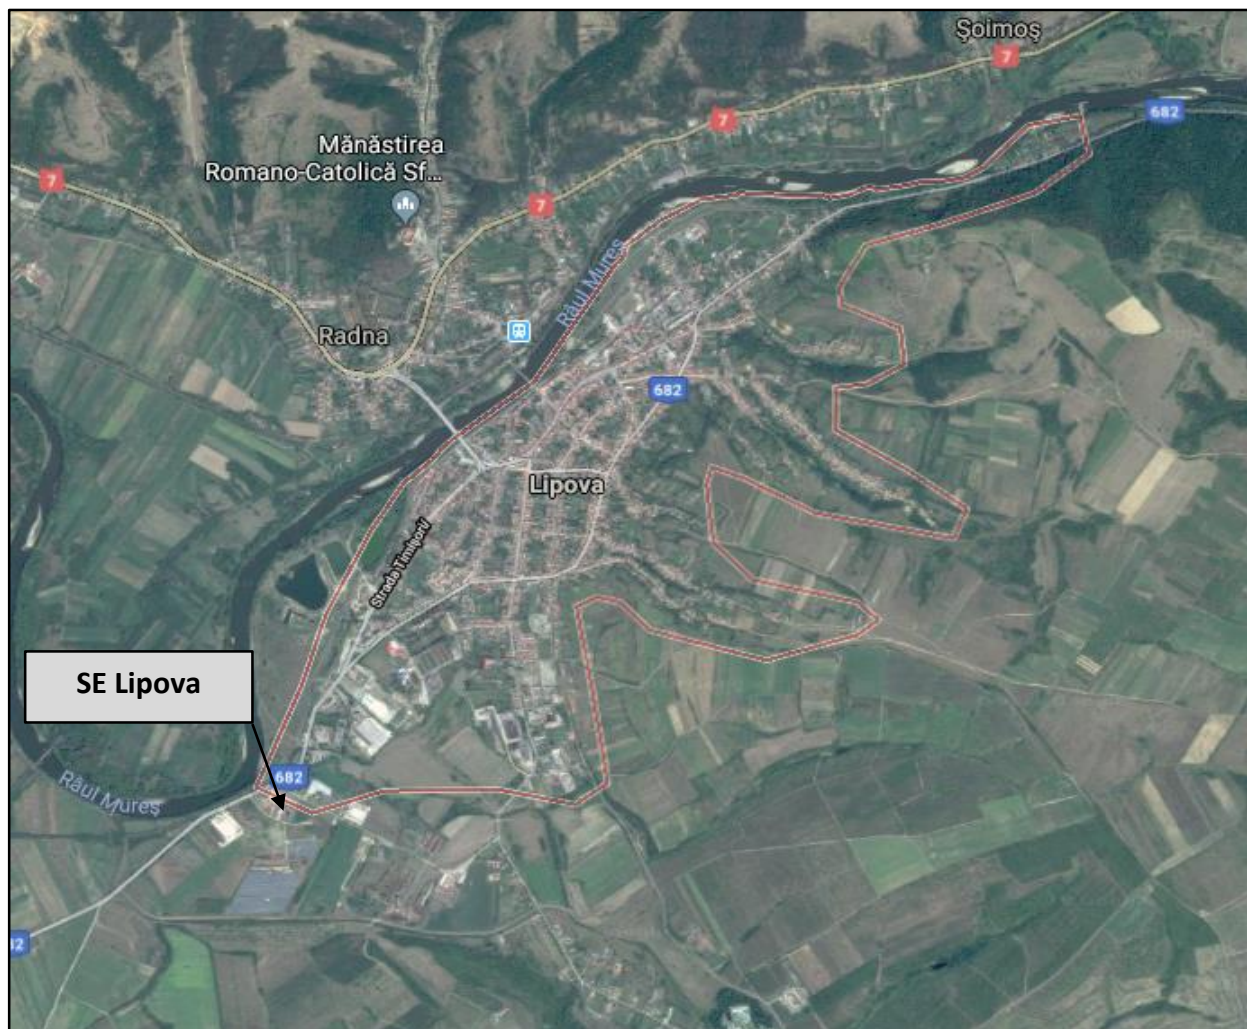
Statia de epurare Lipova este localizata la sud-est de localitatea Lipova, pe malul stang al raului Mures, la cca. 300 m de podul peste paraul Draut. Emisarul efluentului statiei de epurare este paraul Draut imediat amonte de varsarea acestuia in raul Mures.

Figura 4.143. Stia de epurare Lipova – incadrare in zona (sursa: Internet, Google Earth)

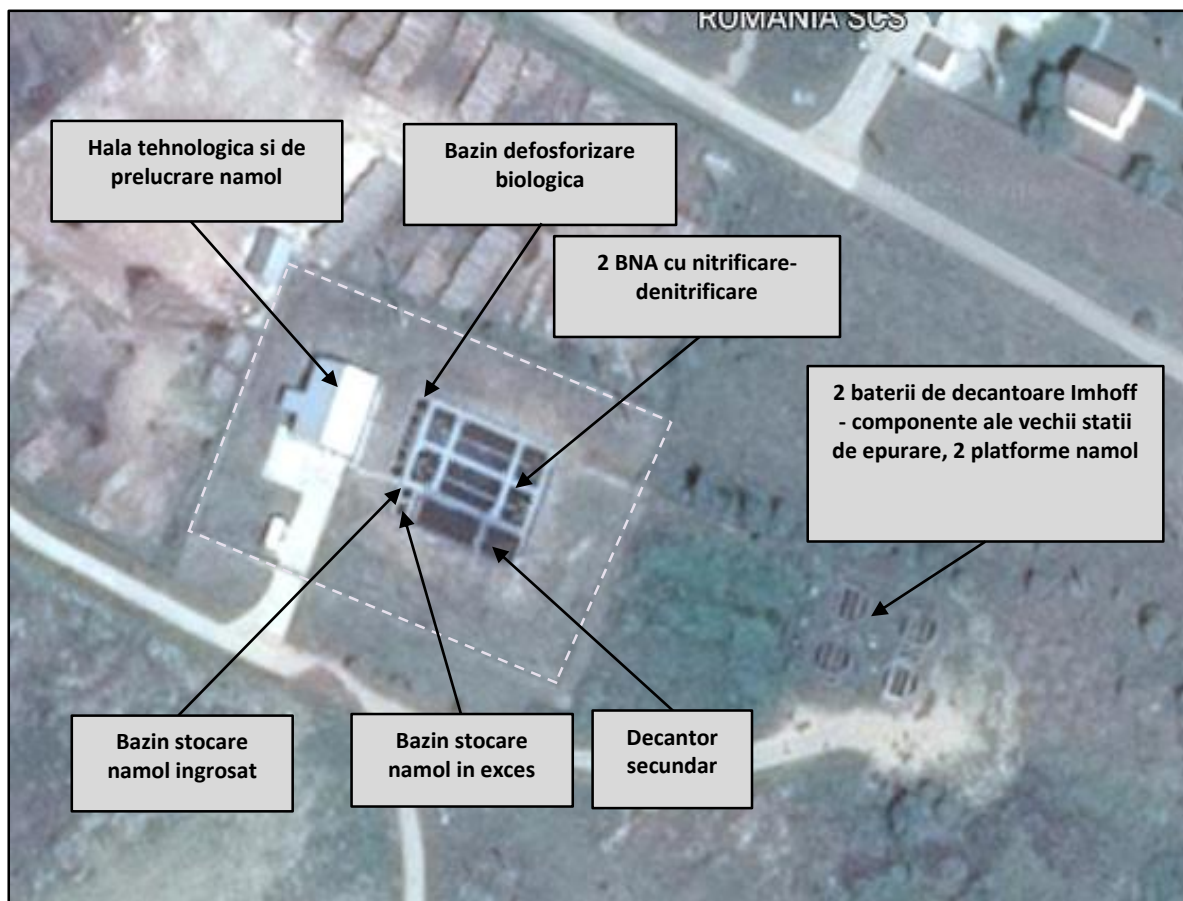
Apa epurata mecanic curge gravitational catre statia de epurare biologica avansata (pusa in functiune in anul 2008).

Figura 4.144. Statia de epurare Lipova – situatia existenta (sursa: Internet, Google Earth)

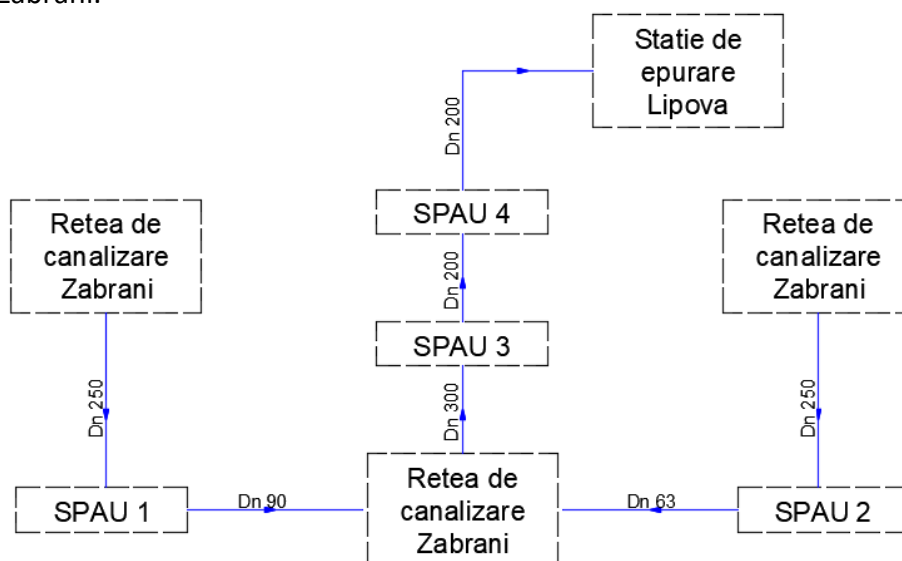
In figura urmatoare este prezentata schema sistemului de colectare a apei uzate din aglomerarea Zabrani.

Figura 4.147. Schema sistemului de colectare a apei uzate - Aglomerarea Zabrani

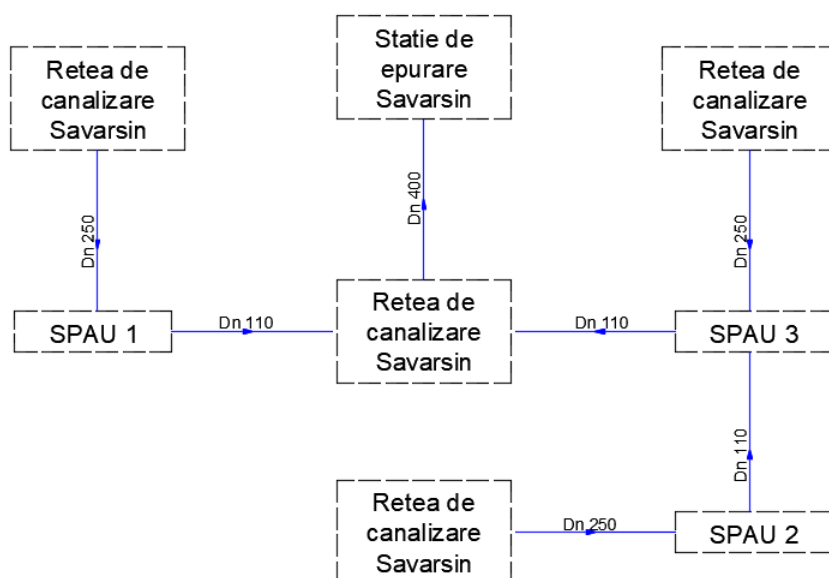
In figura urmatoare este prezentata schema sistemului de colectare a apei uzate din aglomerarea Savarsin.

Figura 4.149. Schema sistemului de colectare a apei uzate - Aglomerarea Savarsin

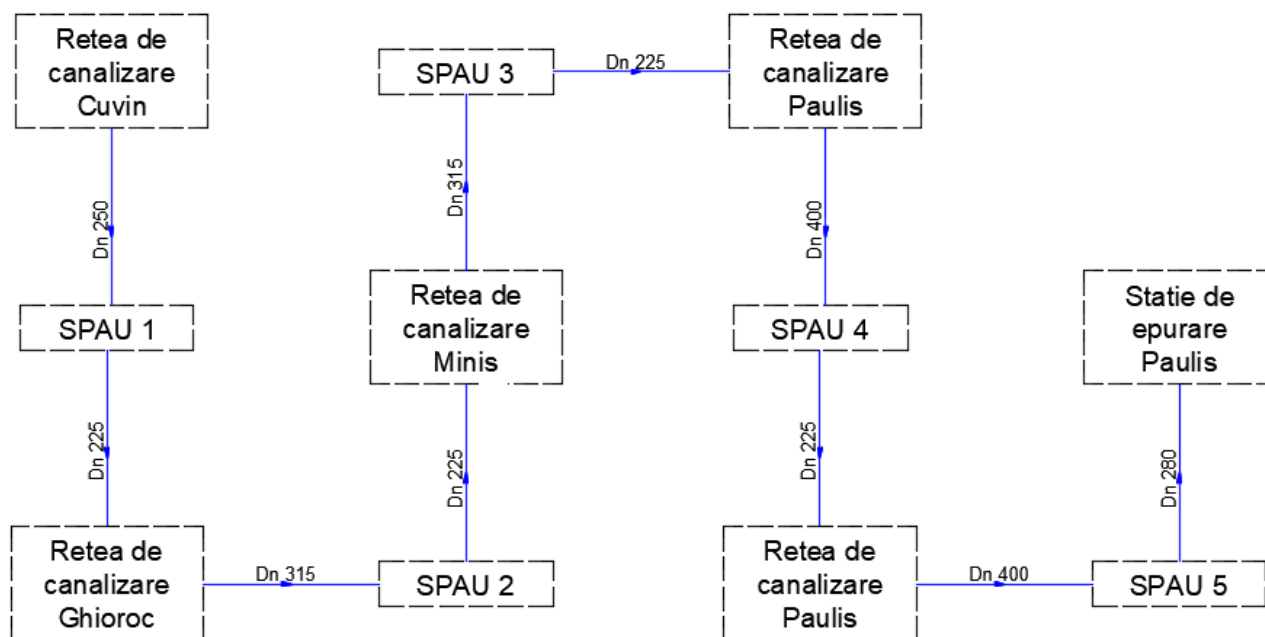
In figura urmatoare este prezentata schema sistemului de colectare a apei uzate din Aglomerarile Paulis si Cuvin-Ghioroc-Minis.

Figura 4.151. Schema sistemului de colectare a apei uzate - Aglomerarile Paulis si Cuvin-Ghioroc-Minis

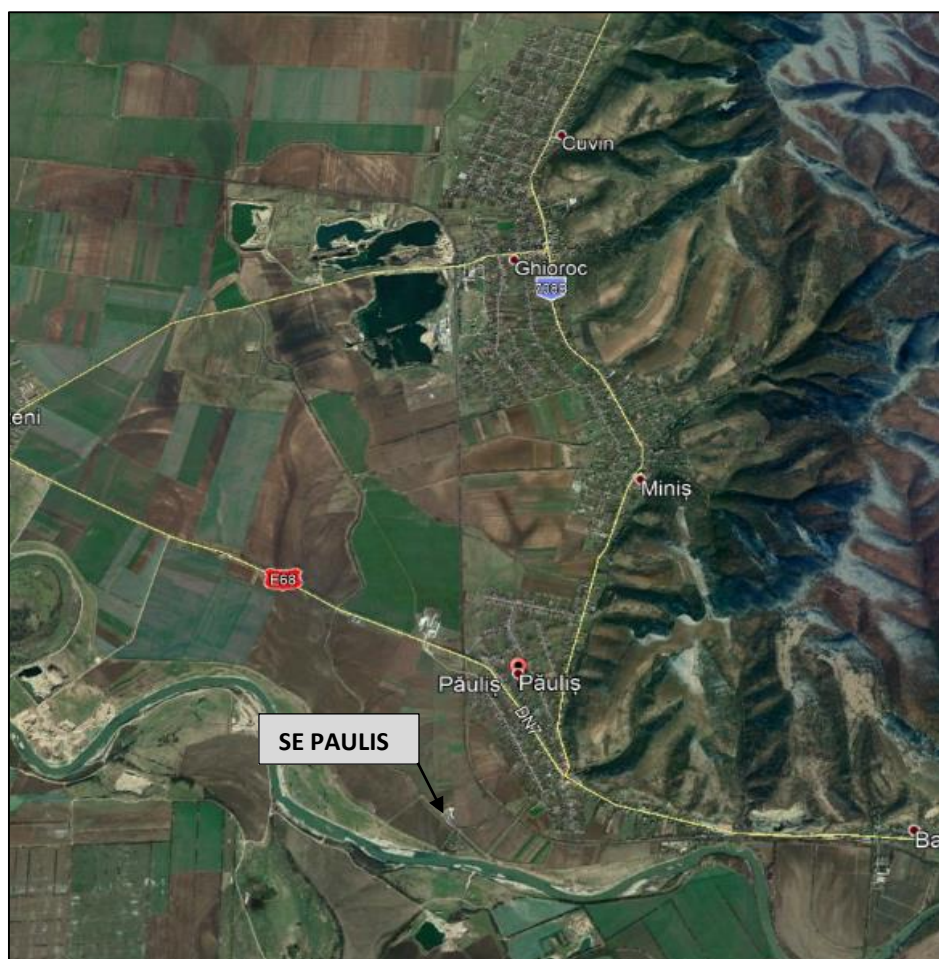
Emisarul efluentului statiei de epurare Paulis este raul Mures.

Figura 4.152. Statia de epurare Paulis – incadrare in zona (sursa: Google Earth)

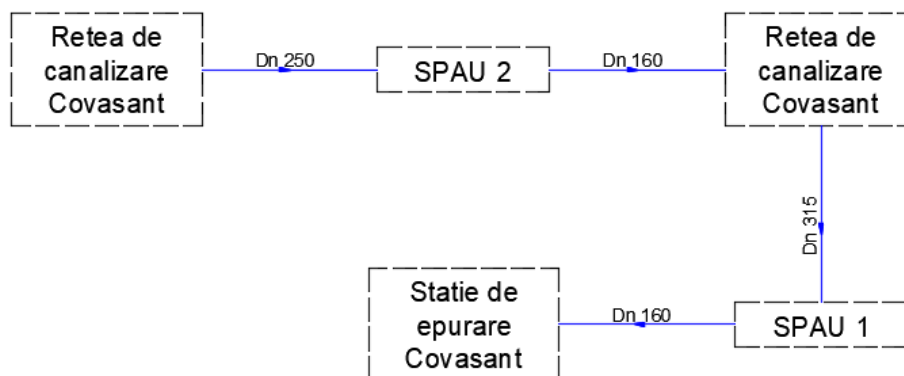
In figura urmatoare este prezentata schema sistemului de colectare a apei uzate din aglomerarea Covasant:

Figura 4.157. Schema sistemului de colectare a apei uzate - Aglomerarea Covasant

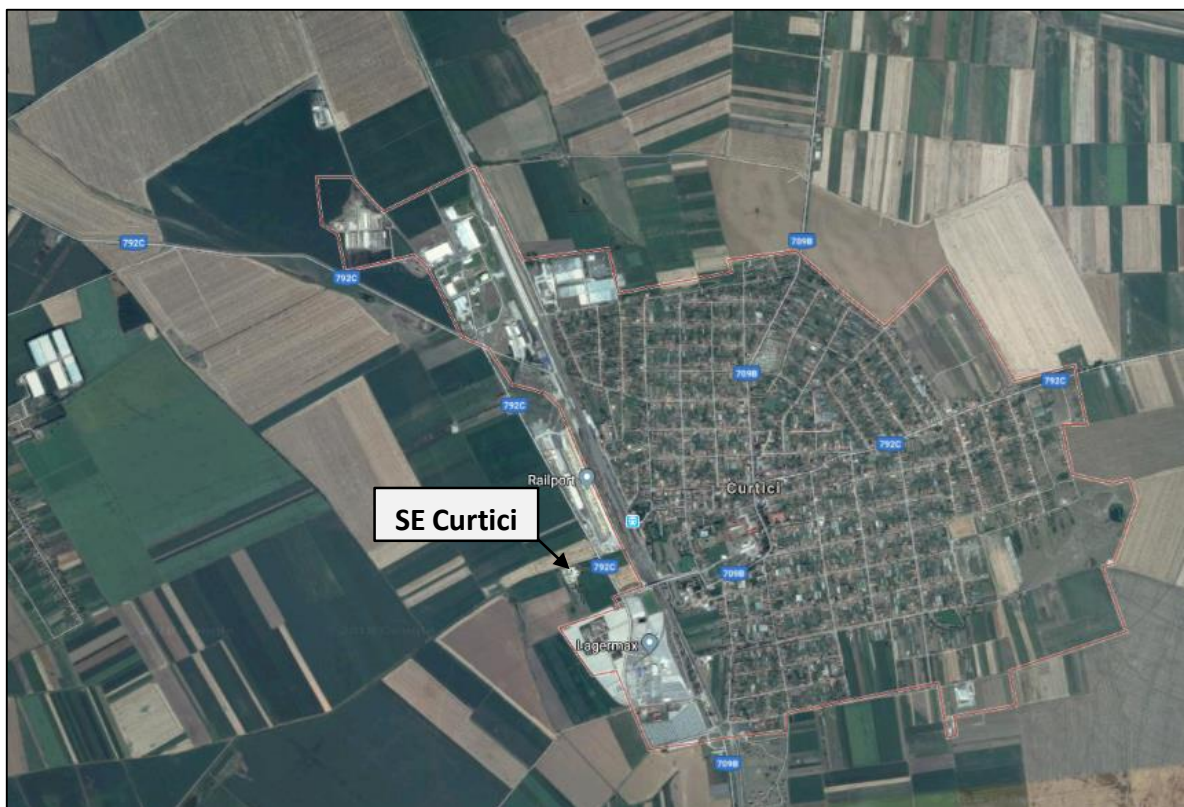
Emisarul efluentului statiei de epurare este canalul Hathaz, conectat la raul Mures.

Figura 4.159. Statia de epurare Curtici – incadrare in zona (sursa: Internet, Google Earth)

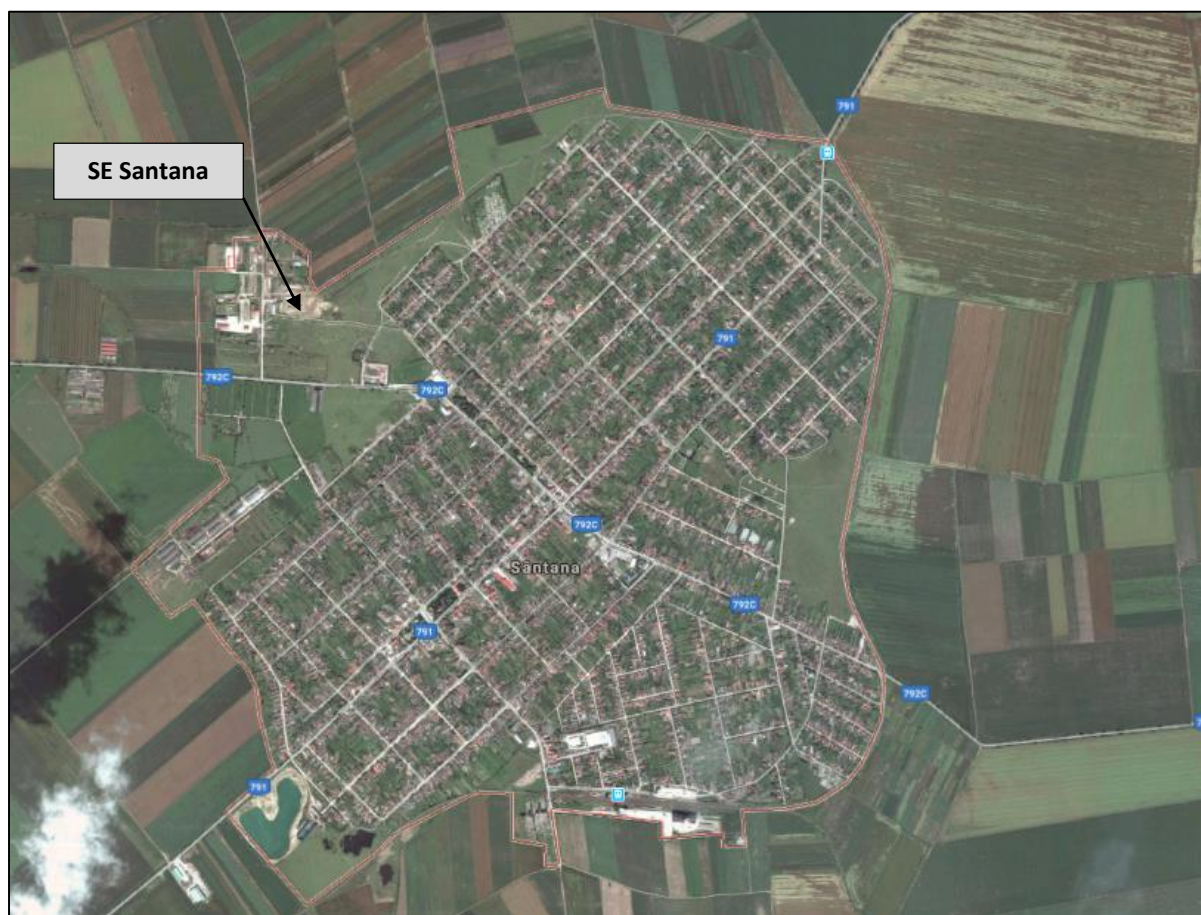
Emisarul efluentului statiei de epurare este Canalul Militar.

Figura 4.163. Statia de epurare Santana – incadrare in zona (sursa: Internet, Google Earth)

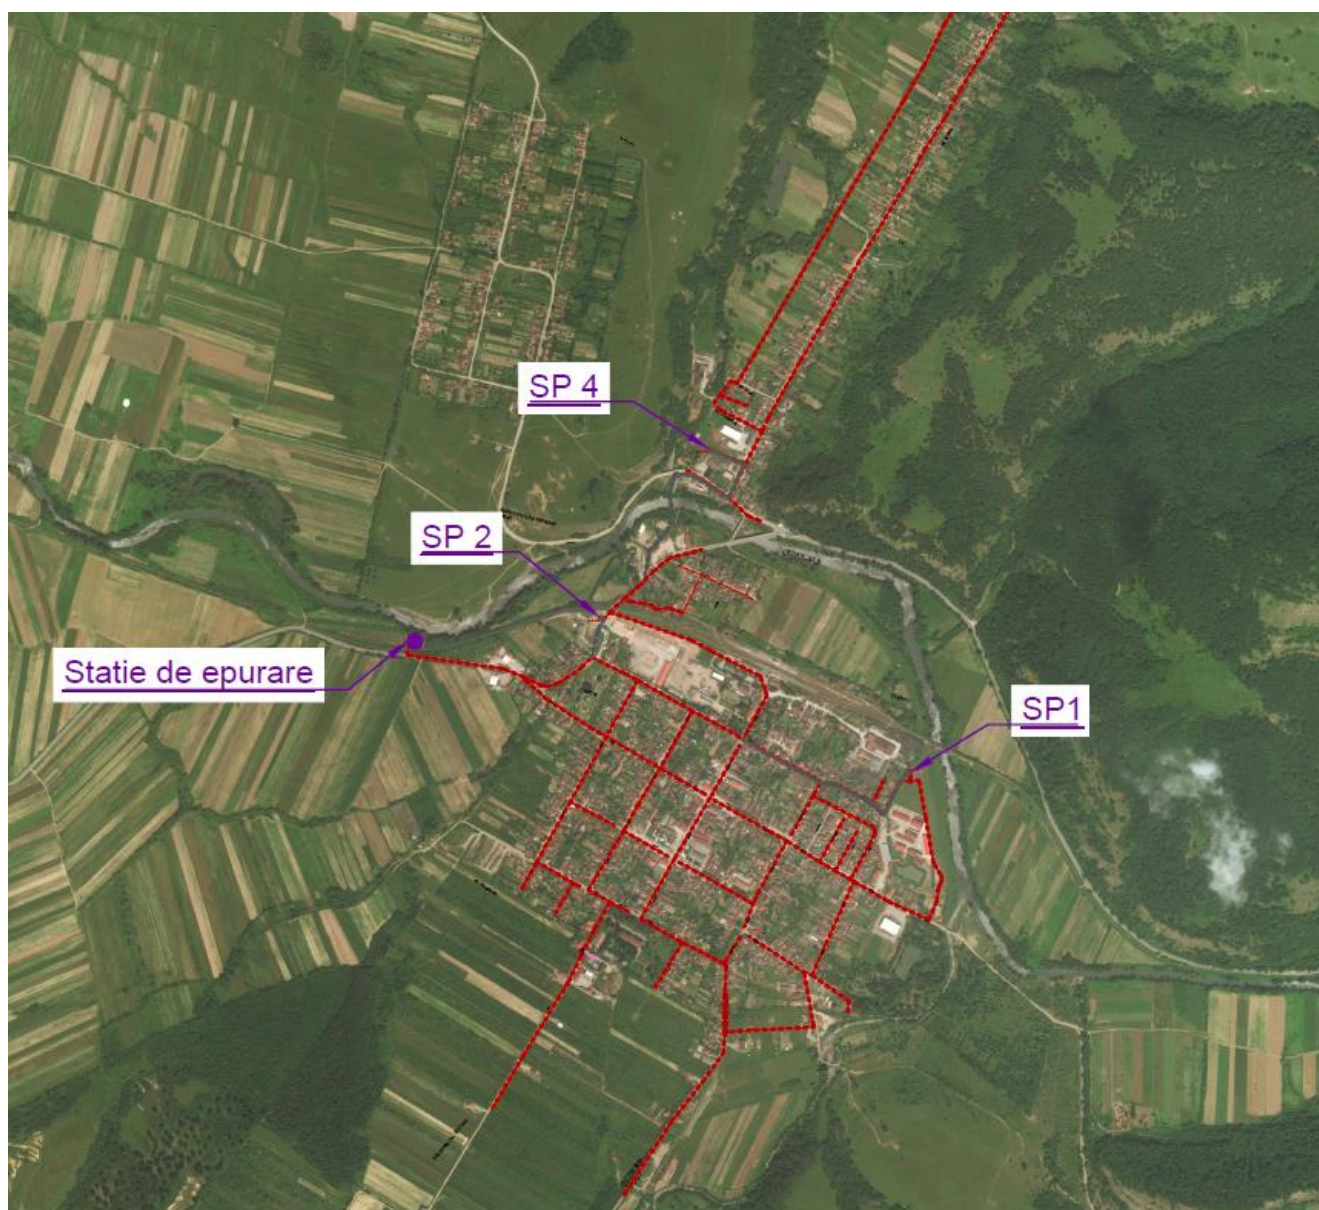
În figura următoare este prezentat sistemul de canalizare al Aglomerării Gurahont.

Figura 4.166. Infrastructura de apa uzata Gurahont

Maro – retea de canalizare, **Negru** – conducte de refulare.

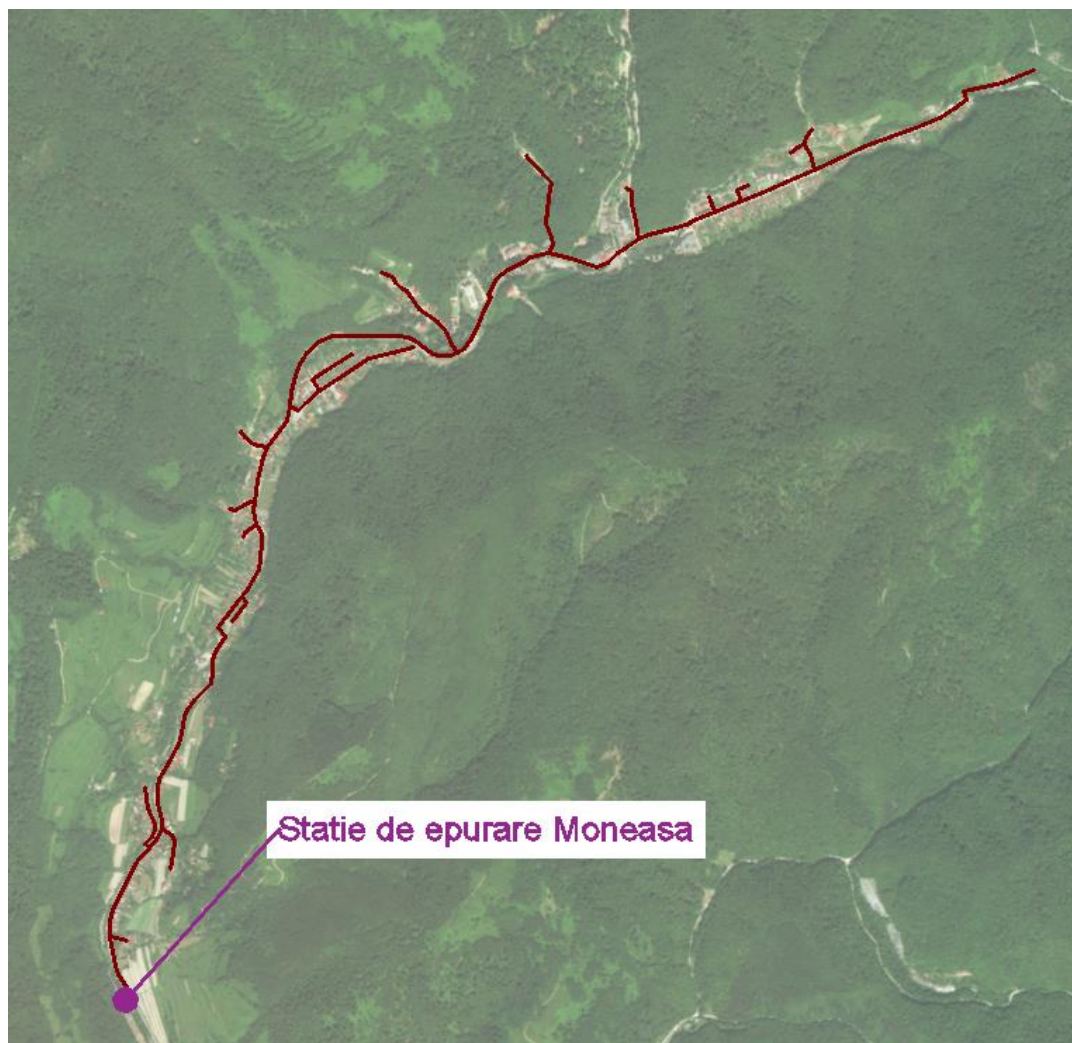
In figura urmatoare este prezentat sistemul de canalizare al Aglomerarii Moneasa.

Figura 4.168. Infrastructura de apa uzata Moneasa.

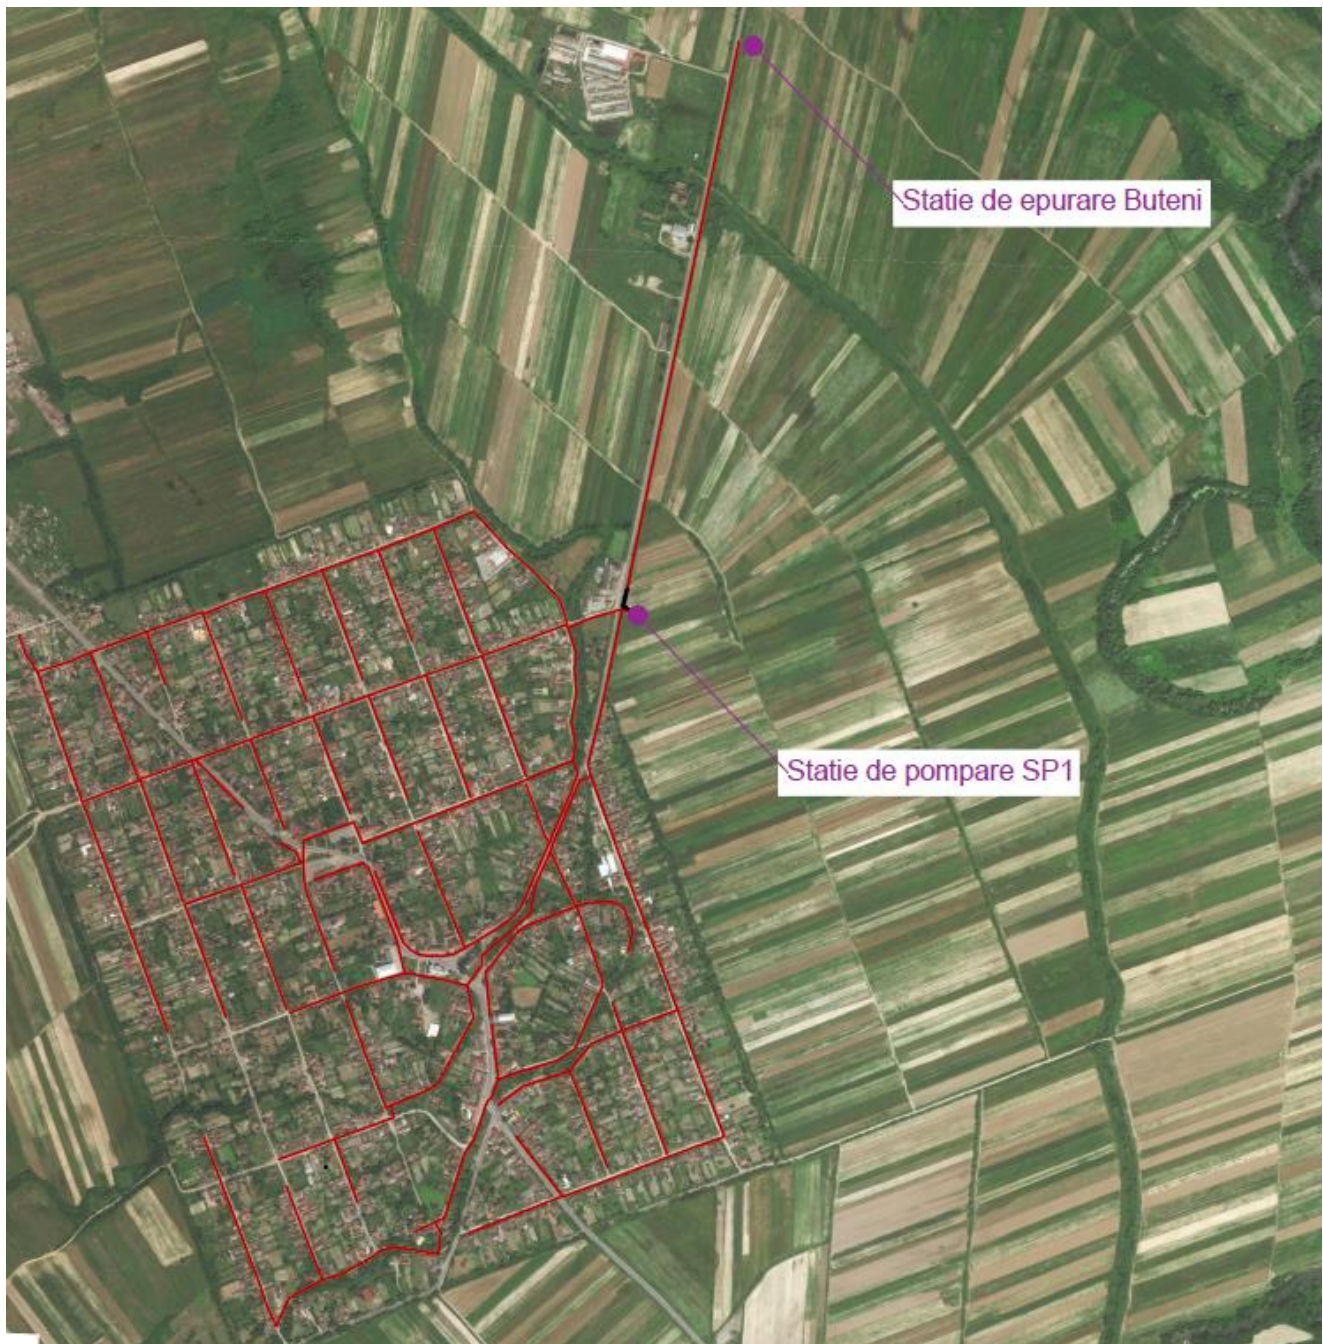
In figura urmatoare este prezentat sistemul de canalizare al Aglomerarii Buteni.

Figura 4.170. Infrastructura de apa uzata Buteni
Maro – retea de canalizare, **Negru** – conducte de refulare.

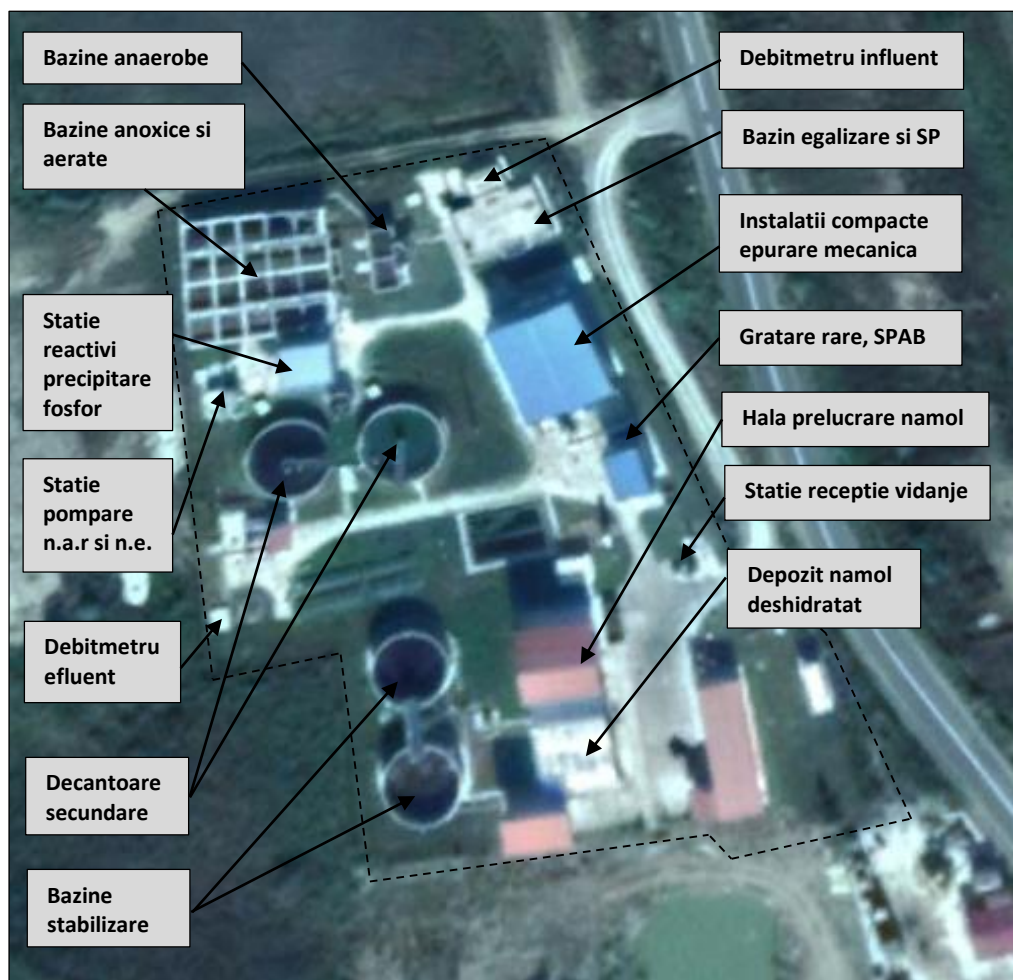
Figura urmatoare prezinta o imagine de ansamblu a statiei de epurare Pecica si principalele obiecte tehnologice componente.

Apa uzata colectata din reseaua de canalizare a localitatii Pecica este transportata catre camera de intrare din stia de epurare, gravitational printr-un colector PVC, cu diametrul de 400 mm si prin pompare, printr-o conducta sub presiune, PEHD, DN200 mm, cu lungimea de 5.20 m.

Figura 4.174. Statia de epurare Pecica – vedere de ansamblu (sursa: Internet)

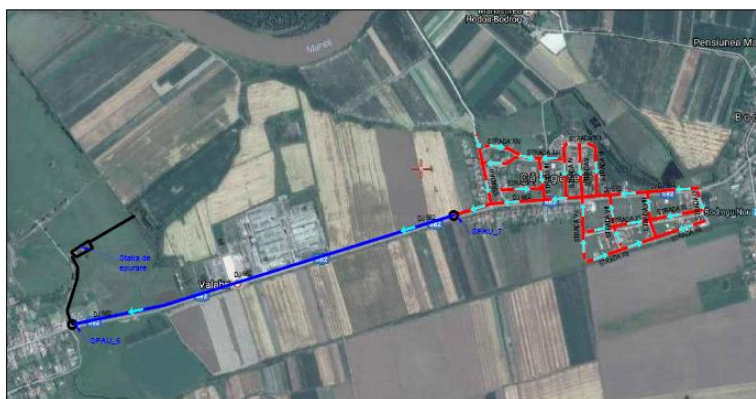
Figura 4.180. Amplasament sistem de canalizare Felnac.

(Sursa: Documentatia de obtinere a avizului din partea CAA, „Infiintare retea de canalizare si statie de epurare, in comuna Felnac, judetul Arad”)

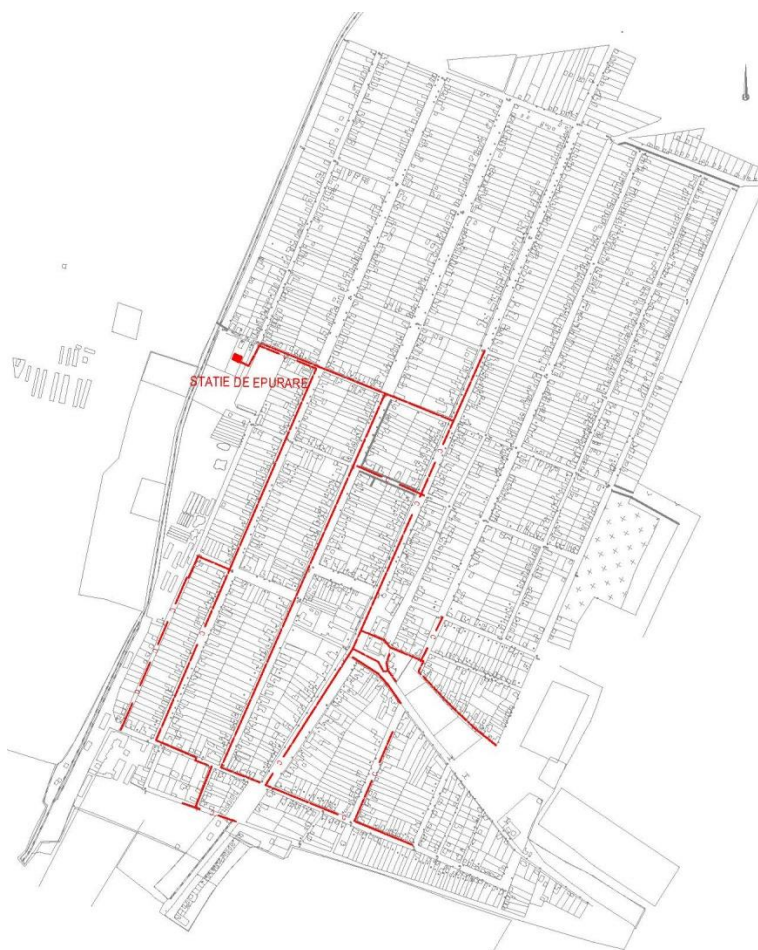
Schema generala a retelei este prezentata in figura urmatoare.

Figura 4.195. Plan general retea de canalizare oras Pancota (rosu - colectoarele de canalizare).
